UNIVERSIDADE FEDERAL DO PARANÁ
CENTRO DE APOIO CIENTÍFICO EM DESASTRES
CENACID - UFPR

**Avaliação emergencial das áreas visitadas em
Rio do Sul – Santa Catarina**

Informe 01/2013

**Preparado para a Defesa Civil do Município de
Rio do Sul / SC**

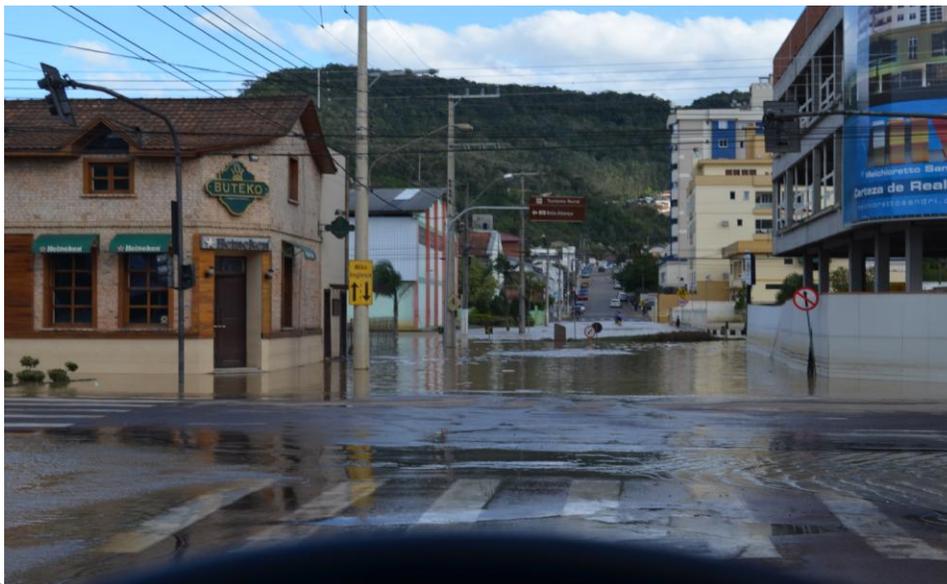
O Município de Rio do Sul apresenta pontos de inundação na Rua Ângelo Tomio, entre as Ruas Oscar Barcelos e Aristiliano Ramos e na região central (Figuras 01 e 02).,

Figura 01: Rua Ângelo Tomio - Rio do Sul / SC (fonte: CENACID)

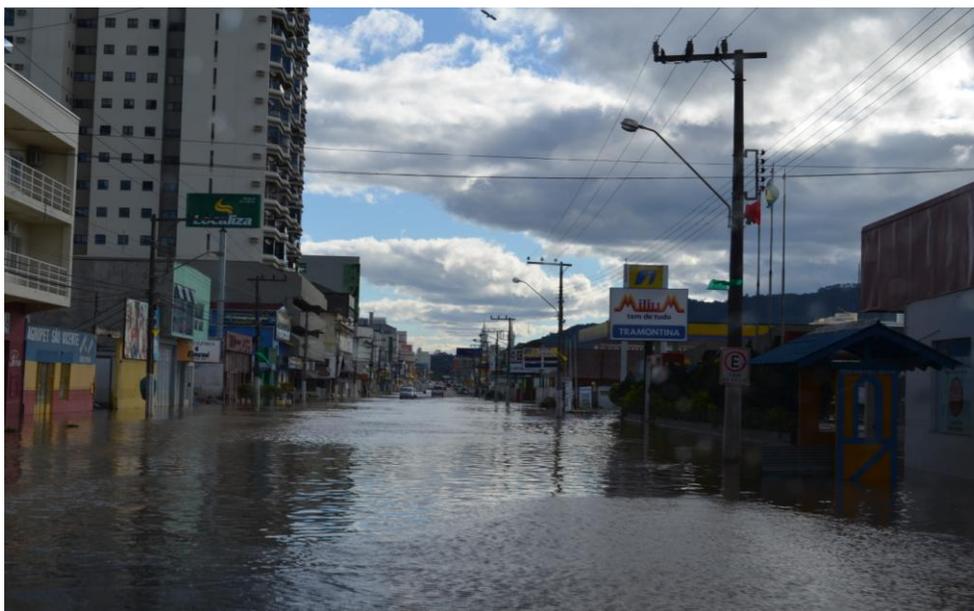
Figura 02: Região central de Rio do Sul / SC (fonte: CENACID)

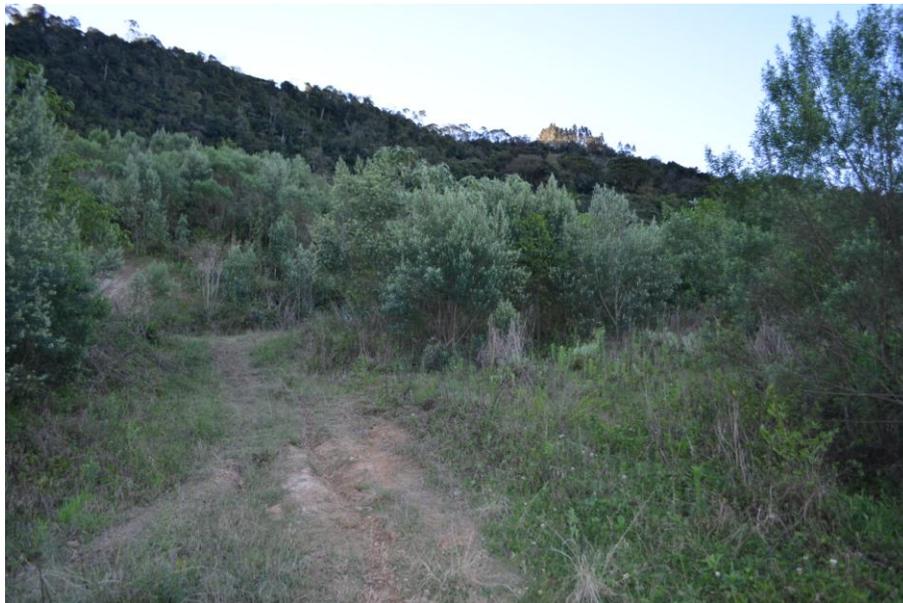
Esta área foi afetada fortemente por deslizamento (movimento de massa gravitacional) em 2011 e atualmente encontra-se em fase sucessional de vegetação primária, com componentes arbóreos e arbustivos, composta predominantemente por vassouras (*Baccharis sp.*) e fumo bravo (*Solanum erianthum*) (Figura 03).

Figura 03: Vegetação primária (em primeiro plano), na área de deslizamento do Jd. Alexander (fonte: CENACID)

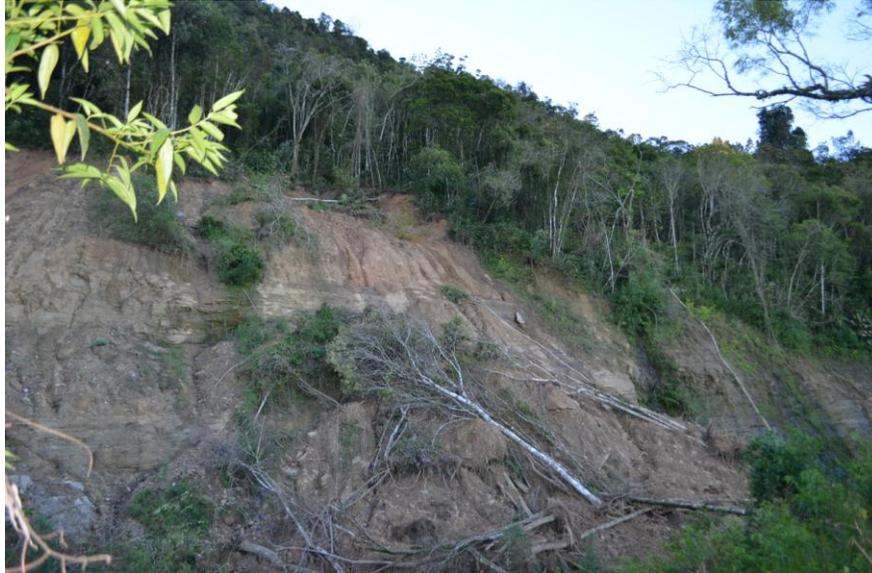
Apesar de a área ter sido submetida à drenagem na cabeceira e na margem do deslizamento, conforme recomendação do CENACID, no relatório de 18/09/2011, foi constatada alguma movimentação na cabeceira, enquanto que as áreas à jusante da drenagem não sofreram movimentação (Figura 04).

Figura 04: Áreas de deslizamento na região de Jd. Alexander (fonte: CENACID)

Essa área apresenta solo do tipo Cambissolo, com horizonte sobreposto em folhelho, que confere baixa estabilidade ao solo e maior probabilidade de cisalhamento, em função do tipo de formação da rocha, em camadas, com concentração de silte e argila.

A área observada atrás da empresa CRAVIL é uma área de risco de movimentação de massa gravitacional, que ainda continua em atividade, e que necessita de monitoramento topográfico constante até que o terreno adquira uma nova configuração de estabilidade.

Tal configuração dependerá exclusivamente de reais atitudes, que implicam em retaludamento de toda a área deslocada (incluindo compactação), proteção dos taludes, e instalação de drenos principalmente na base da cabeceira e nas margens do deslizamento principal, além de drenagem em diversos outros pontos mais críticos de surgência de água. Não se pode esquecer que água é o mais importante agente lubrificante das partículas do solo.

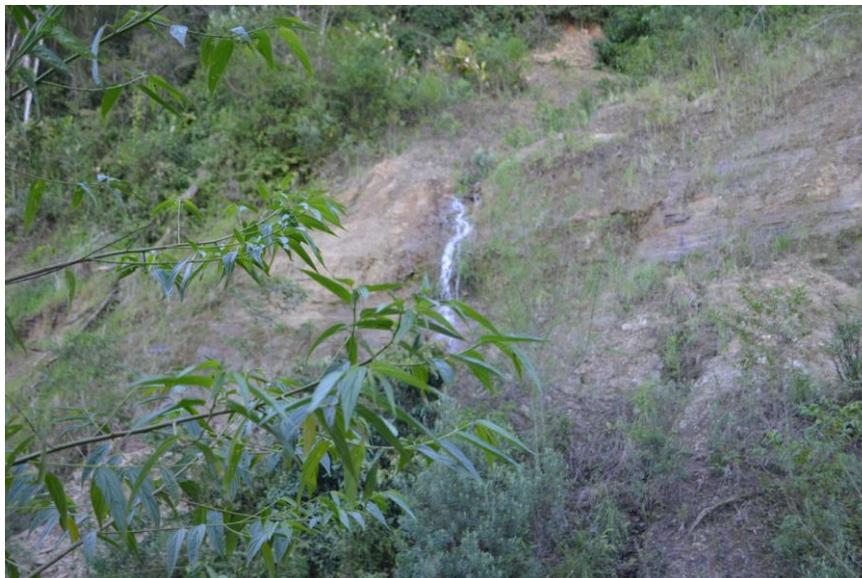
A área ainda apresenta pontos de fuga de água, que colabora com a instabilidade do complexo: vegetação x solo x rocha (Figura 05).

Figura 05: Afloramento de água na cabeceira localizada na região de Jd. Alexander
Coordenadas UTM: 22 J 0631660 / 6988197

A existência desse nível d'água favorece os movimentos de massa. Por esse motivo, recomenda-se que seja ainda mais eficiente o sistema de drenagem desse local, de forma a reduzir ao máximo a lamina d'água subterrânea.

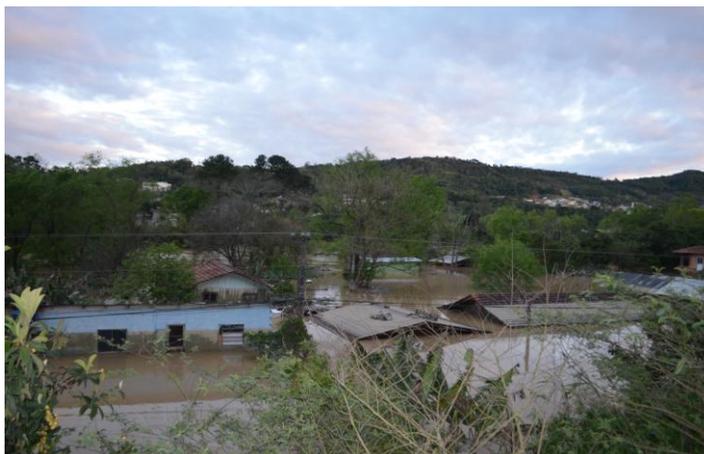
Foram identificados alguns pontos de inundação a jusante da BR 470, na área conhecida como Canoas (Figura 06).

Figura 06: Áreas inundadas na região de Canoas, Rio do Sul / SC (fonte: CENACID)

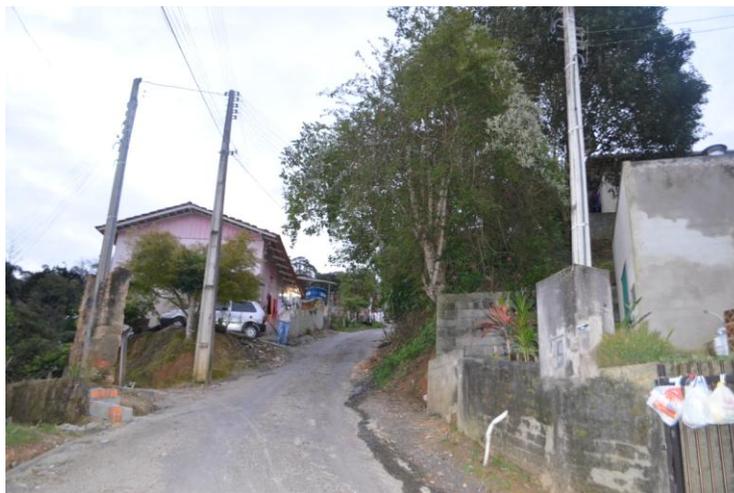
A segunda área visitada, conhecida como morro Nasato, está localizada entre a base da encosta do Jd. Alexander e a BR 470. Constituída por uma área de urbanização desordenada, com estradas encaixadas na comunidade, sem drenagens, e com pequenas fraturas no asfalto (Figura 07).

Figura 07: Áreas na região Nasato, Rio do Sul / SC (fonte: CENACID)

Nessas áreas foram identificados alguns deslizamentos de pequeno porte, dentro de terrenos residenciais, localizados na encosta. Uma das residências visitadas nessa área, localizada na Rua João Marcelino, 55 - Pamplona, é a do Sr. Adelsio Medeiros, que mora com a família em 8 pessoas. Nela foram constatadas trincas persistentes no maciço adjacente à casa, provenientes do deslizamento de grande porte de 2011, e que estão se expandindo devido às chuvas de setembro de 2013. Observaram-se também, evidências de movimento de massa de pequeno porte, trincas na residência (paredes, base da casa e assoalho), e soerguimento do assoalho,

Recomendamos monitoramento intenso das propriedades afetadas, e em caso de chuvas intensas, recomendamos também a retirada das pessoas do local, pois além do iminente risco que representa o maciço fraturado, a construção também está em risco de ruptura. Recomendamos que também se observem com mais detalhes também outras residências daquela área.

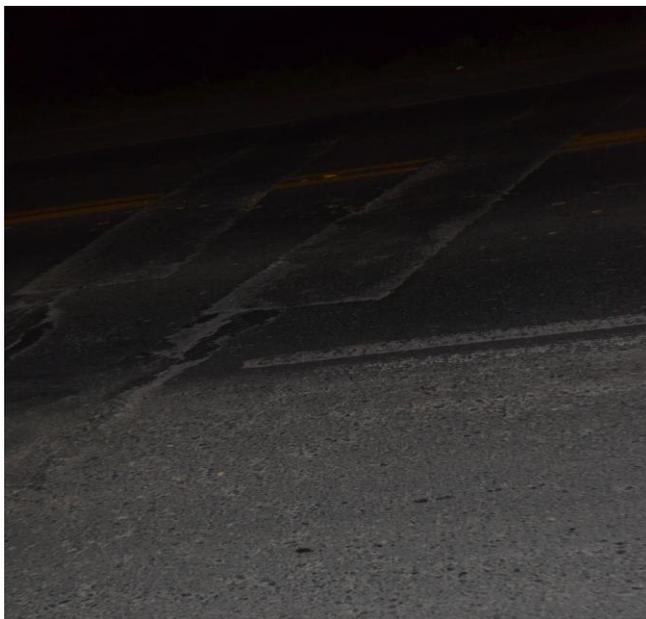
Na BR-470, a oeste da R. João Pedro Marcelino, há um deslizamento sutil que compromete o sistema de drenagem da rodovia, devido ao assoreamento por sedimentos finos e causa elevação da margem da rodovia. E do outro lado, há uma forte feição erosiva da barranca do rio Itajaí do Oeste, na sua curva. Essa erosão, clássico geológico de curvas de rios, só tende a progredir ao longo do tempo, de forma que levará à degradação da rodovia naquele ponto (Figuras 8, 9 e 10)

Figura 08: Fissuras na BR 470, Rio do Sul / SC (fonte: CENACID)

A erosão em curvas de rios é um clássico geológico, e só tende a progredir ao longo do tempo, de forma que levará à degradação da rodovia naquele ponto. Sugerimos que o traçado da rodovia seja repensado. O rio, cada vez mais próximo do maciço de solo, tende a tornar os terrenos mais úmidos e também mais plásticos, fatores que favorecem os movimentos de terra.

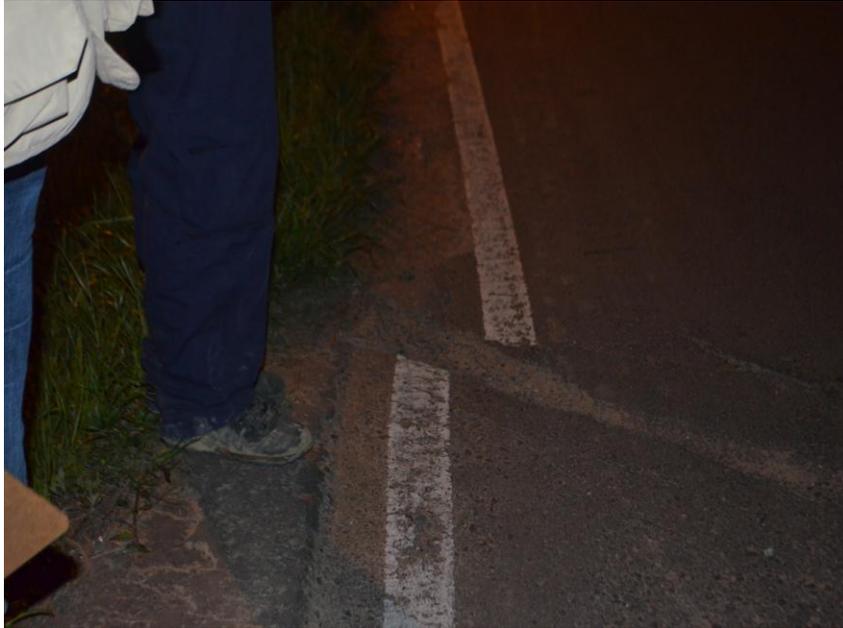
Figura 09: Fissuras com elevação na margem noroeste da BR 470, Rio do Sul / SC (fonte: CENACID)

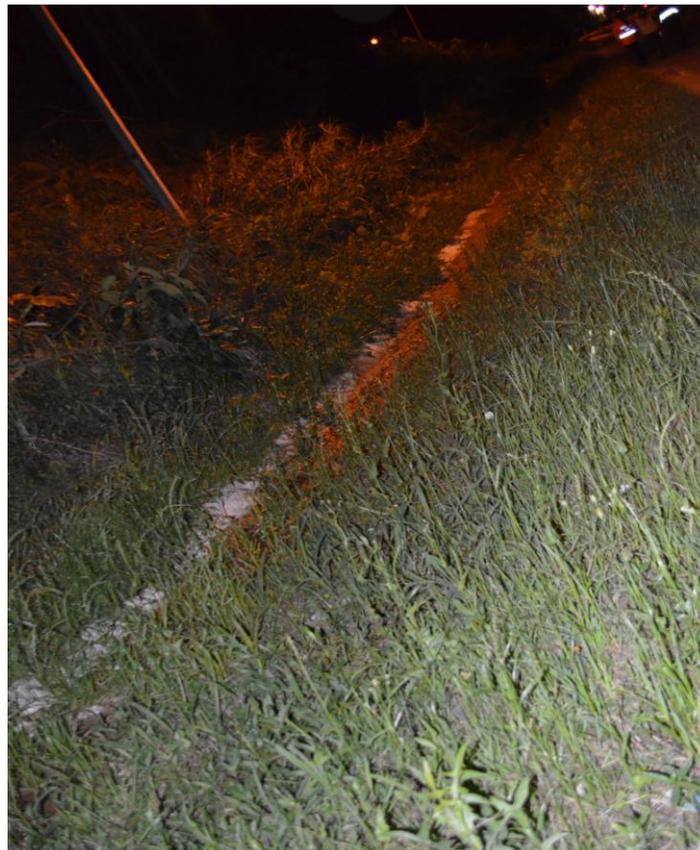
Figura 10: Assoreamento do sistema de drenagem da margem noroeste da BR 470, Rio do Sul / SC (fonte: CENACID)

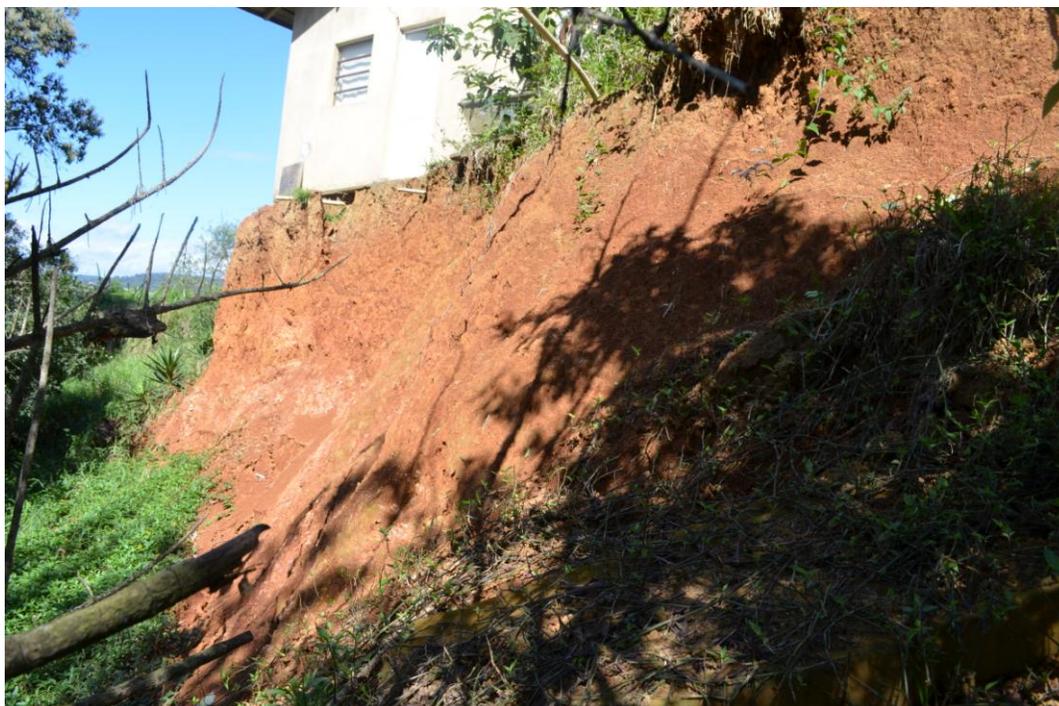
Na atual oportunidade, observou-se uma progressão do movimento, e muitas das recomendações apresentadas não foram acatadas, com o no caso da necessidade de fazer retaludamento e contenção de talude.

Foi constatada a movimentação de terreno em cinco propriedades, sendo três casas de propriedade do Sr. Bertoldo Hnnich, e duas delas foram interditadas pela Defesa Civil (Figura 11)

Figura 11: Afloramento de água na cabeceira localizada na região de Jd. Alexander
Coordenadas UTM: 22 J 0635230 / 6990861
(fonte: CENACID)

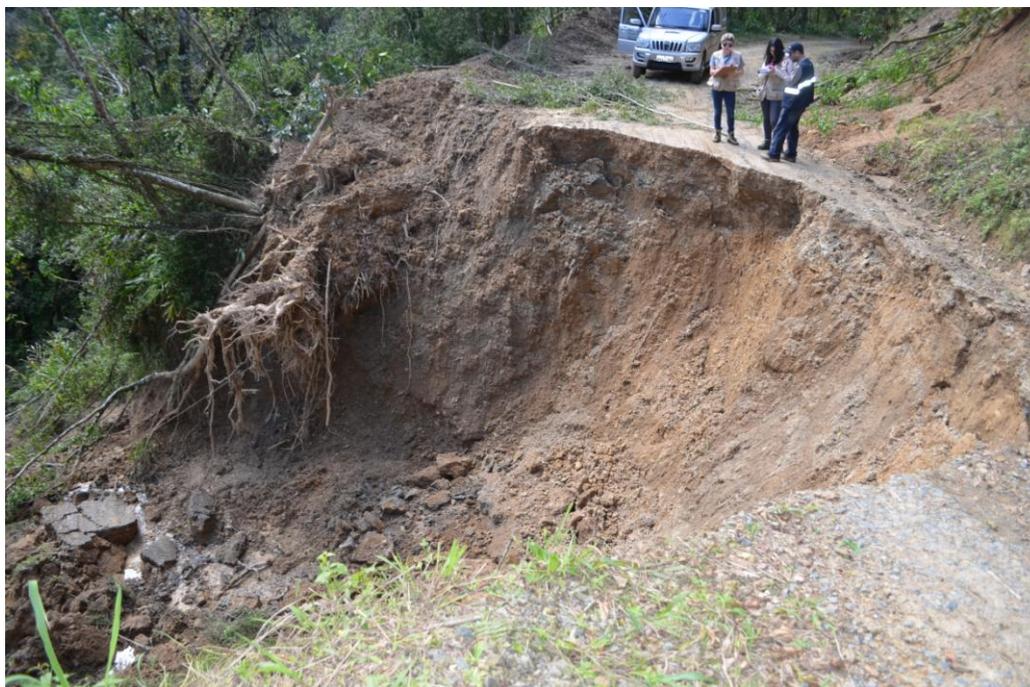
Outra área visitada corresponde á estrada do Ribeirão Canoas / Braço Canoas, onde foi constatada uma feição erosiva da estrada de terra, cujas dimensões aproximadas são de 10 m de altura x 10 m de comprimento de crista. Um processo de erosão tubular (tipo de erosão provocada por infiltração de água) pode ter provocado o deslizamento, evidenciado pela surgência de água na base da feição do deslizamento. Em função disso, não há qualquer possibilidade de acesso às propriedades à montante, a não ser a pé.

Na figura 12, pode ser observada essa feição, além de evidências de deslizamento no talude superior da estrada.

Figura 12: Deslizamento da estrada do Ribeirão Canoas, Rio do Sul / SC
Coordenadas UTM: 22 J 0629505 / 6990812
(fonte: CENACID)

Na rodovia do Braço Canoas, é necessário considerar construir estruturas de contenção de taludes e de sistemas eficientes de drenagem para o maciço e para base da rodovia, mesmo antes de reconstruí-la. Por drenagem eficiente entende-se colocação de drenos em número e locais devidamente projetados e estruturas do tipo calhas, que evitem a erosão da base do talude pela água drenada. Igualmente importante é a manutenção dessas estruturas.

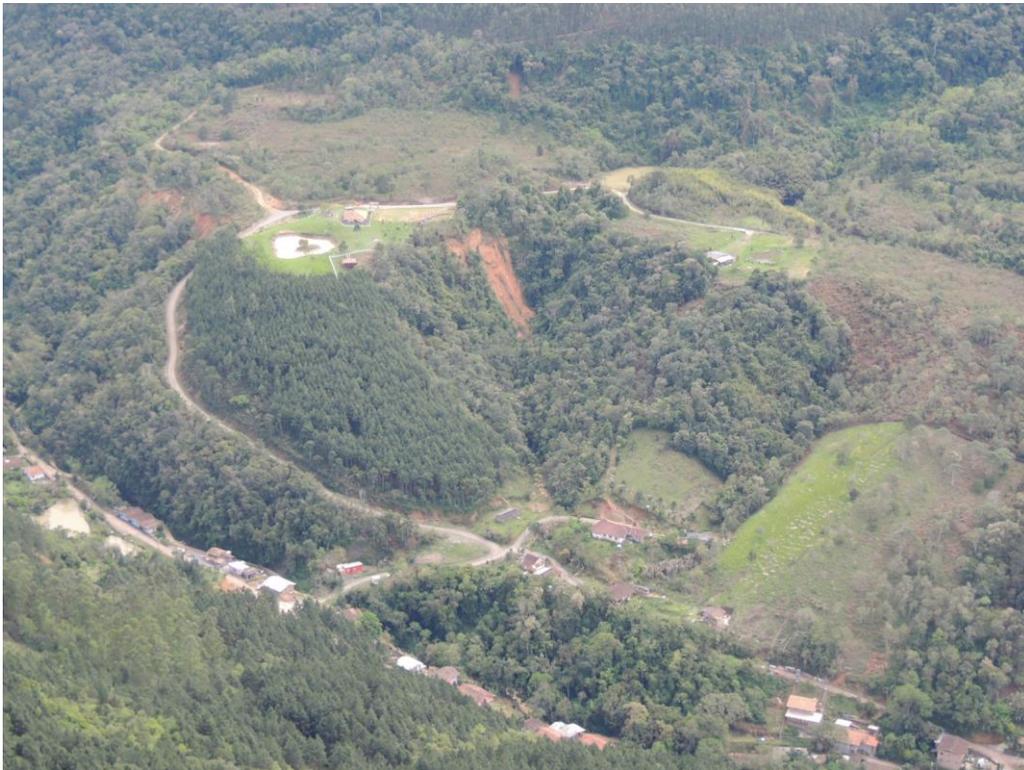
Na localidade de Oscar Stray, Fundo Canoas, foram constatados dois pontos críticos de deslizamento circular translacional, de grande dimensão tanto em profundidade quanto em largura, nas encostas do morro.

Na porção superior da paisagem existe um lago, com nascente, de aproximadamente 30 metros de diâmetro, que provavelmente contribui para a surgência de água que ocorre na base do morro (Figura 13).

Figura 13: Deslizamentos na área Oscar Stray, Rio do Sul / SC
Coordenadas UTM: 22 J 629917 / 6990388
(fonte: Elielson Krubniki)

A cota da cabeceira das feições de deslizamento está localizada no topo da Formação Rio do Sul.

No topo do morro está localizada uma propriedade, com lago artificial de aproximadamente 20 metros de diâmetro, que está sendo afetada pelo deslizamento. A

ocorrência dessas feições tem comprometido não só a propriedade, como também a estrada, que já apresenta trinca com cerca de 57 m de extensão.

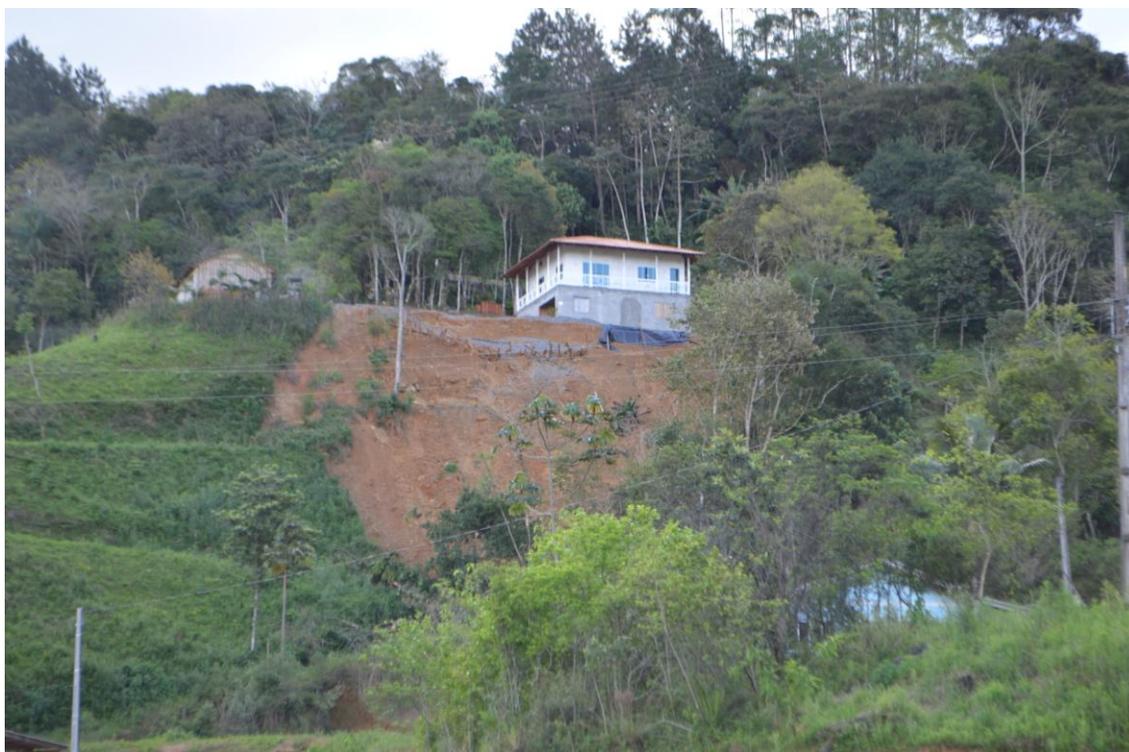
Na porção ao norte da rodovia localiza-se uma residência recém-construída da Sra. Marlene e o Sr. Orly, que apresenta feição de deslizamento, a uma distância aproximada de 1 m da base da casa; Tal feição tem dimensões de cerca de 30 m de comprimento e 40 m de profundidade.

Não foram observadas trincas no morro à montante da casa, e tampouco na própria casa; porém, foram encontradas trincas na estrada de terra à montante da casa (Figura 14)

Figura 14: Deslizamento na porção a montante da BR 470, Lontra / SC (fonte: CENACID)

A proximidade da superfície de ruptura com a casa do casal Marlene e Orly é muito grande. Sugerimos que se atue com urgência no sentido de projetar e construir a proteção do talude com base em critérios geotécnicos, e de investigar pormenorizadamente as potencias superfícies de ruptura a montante da residência.

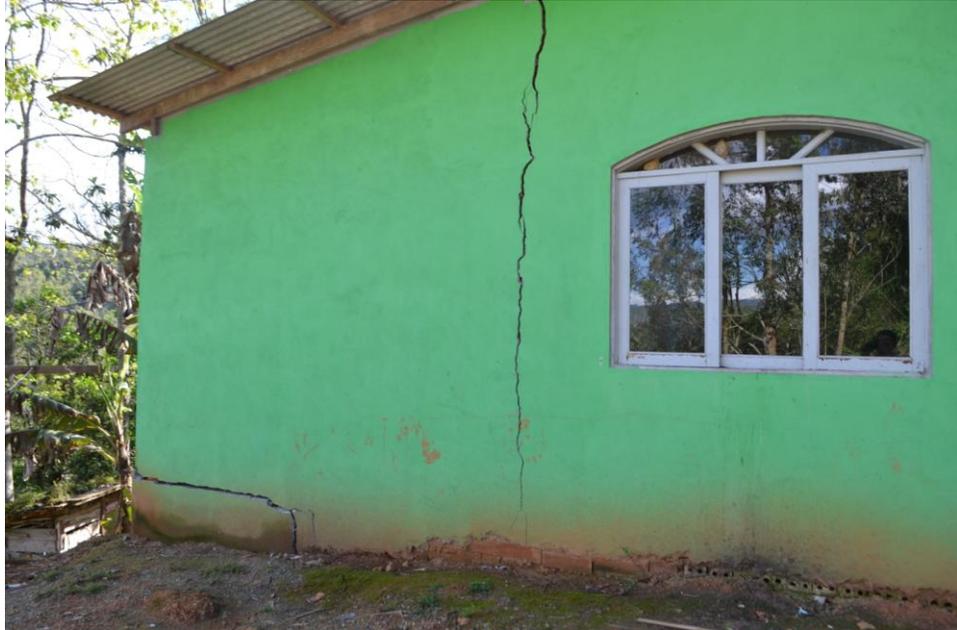
Do outro lado da rodovia, em frente a essa ocorrência, está localizada uma propriedade com função de estabelecimento comercial que está apresentando rachaduras no terreno e em uma das casas (Figura 15).

Figura 15: Deslizamento porção a jusante da BR 470, Lontra / SC (fonte: CENACID)

O terreno pertencente ao estabelecimento comercial do outro lado da rodovia está em processo de obras de retirada e colocação de solos em desacordo com as normas geotécnicas. Para o bem do proprietário (pelo terreno) e também do Estado de Santa Catarina (pela conservação da rodovia), sugerimos que tais obras sejam orientadas e acompanhadas por engenheiros geotécnicos capacitados.
