Relatório 01 - Avaliação de áreas visitadas com deslizamentos e área com subsidência em região cárstica em Rio Branco do Sul – Paraná

Data da missão: 08/jan/2018 e 09/jan/18

Data deste relatório: 09-jan-2018

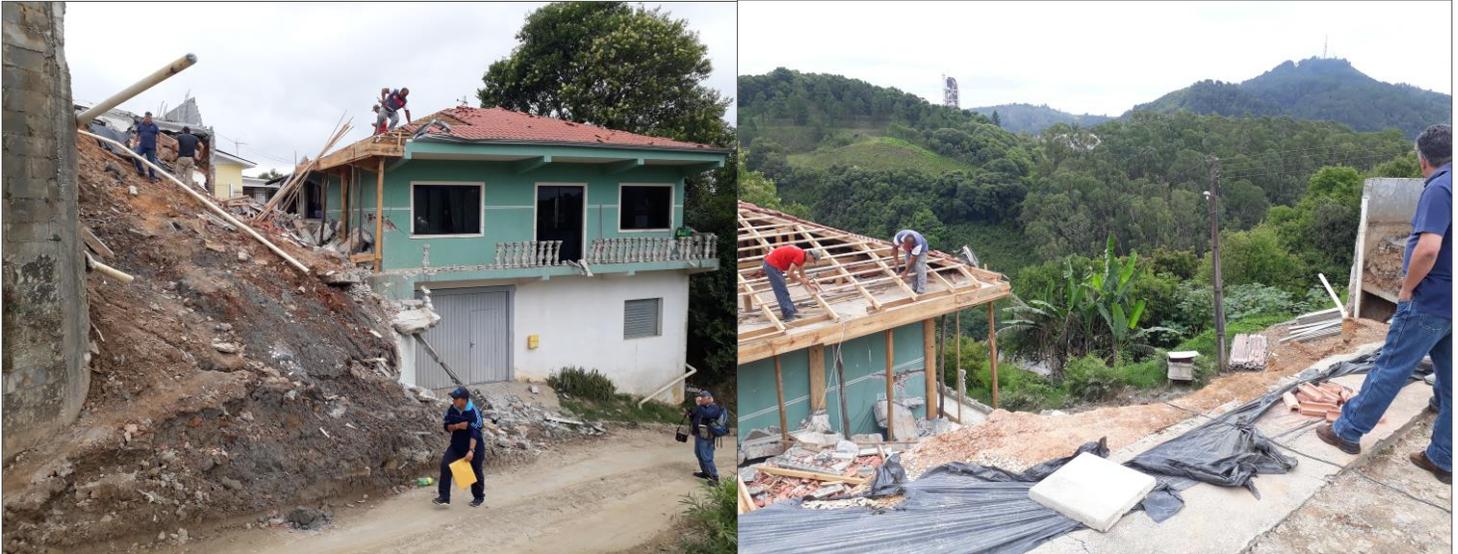
Foi observado um significativo movimento de massa gravitacional, com volume maior que 150 e menor que 250 m³. Não foi possível estabelecer o volume com precisão porque a equipe não conhece o perfil do talude antes do evento, e o perfil foi bastante modificado por cortes e obras de contenção. O movimento resultou do colapso de uma estrutura (muro) de contenção durante uma precipitação concentrada por volta das 22:30h do dia 31 de dezembro. O muro que colapsou possuía 8 metros de altura e rompeu-se em um trecho de 21 metros, provocando um movimento que avançou em até 4m dentro do maciço parcialmente aterrado.

Este deslizamento movimentou material de alteração de rocha, solo argiloso avermelhado e também mobilizou material de aterros informais. Na cabeceira do movimento de massa ocorrem fendas de tração indicadoras da tendência de evolução do processo. O deslizamento é raso e classificado parcialmente como queda e parcialmente como movimento translacional com velocidade rápida.

Foram observadas fraturas verticais e inclinadas na casa do Sr. Eroni, que necessitará de reforço estrutural e cuja segurança depende da estabilização do maciço acima. Ainda foram detectadas fissuras e fraturas no muro de contenção restante, que também apresenta suave “embarrigamento” e inclinação negativa em alguns pontos. Pequenas residências nos terrenos ao lado do deslizamento também apresentam indicações de instabilização, como fraturamento do piso e de paredes.

O local apresenta risco elevado e deve ser monitorado em situações de precipitações concentradas ou contínuas.

Deslizamento entre as ruas Carolina Beatriz Zen de Cristo e Waldinir de Castro Porfírio. Devido à precipitação concentrada no dia 31 de dezembro de 2017 houve o colapso do muro no local atingindo a residência.

Utilizando a classificação em uso pelo CENACID este movimento se classifica como “já ocorrido” mas “com perspectivas de evolução”, volume “baixo-médio”, “velocidade moderada por curta distância”, alcançando “pessoas e estruturas civis para permanência” (alta densidade). A presença de água no maciço agrava a favorabilidade a movimentos de massa.

9. A partir dos estudos realizados planejar a ocupação e desocupação dos terrenos.
10. Especificamente no morro da rua Waldinir de Castro Porfirio recomendamos estabelecer um sistema de drenagem pluvial, reforço imediato nas contenções existentes, implantação de um sistema organizado de contenção, revisão do sistema de esgotamento sanitário inclusive considerando mudar para tubulações flexíveis. Recomendamos também implantar um sistema de alerta comunitário. É recomendável para toda a encosta em análise, a implantação de um sistema geral articulado de contenção, com obras de engenharia adequadas, substituindo o sistema “casa-a-casa” informal existente, e que é constituído por muros, pilhas de rochas, etc, sem estudos técnicos e sem articulação entre as iniciativas. A situação no local é classificada como risco elevado, sendo recomendada resposta em tempo curto para reduzir a insegurança da comunidade envolvida.

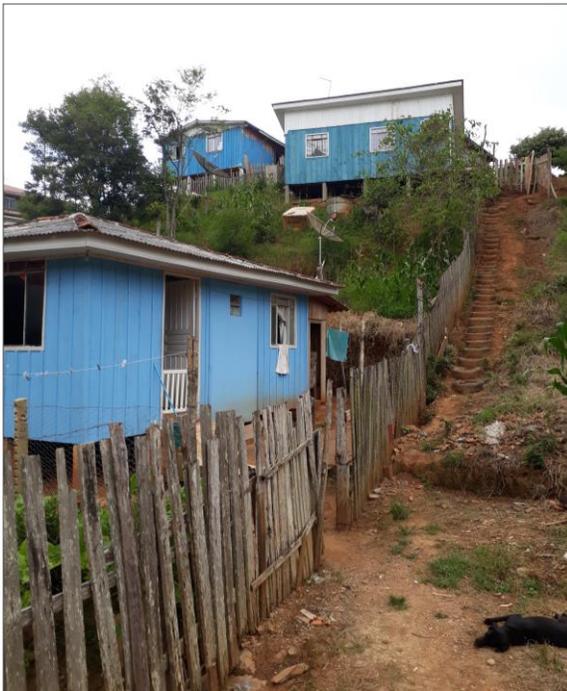
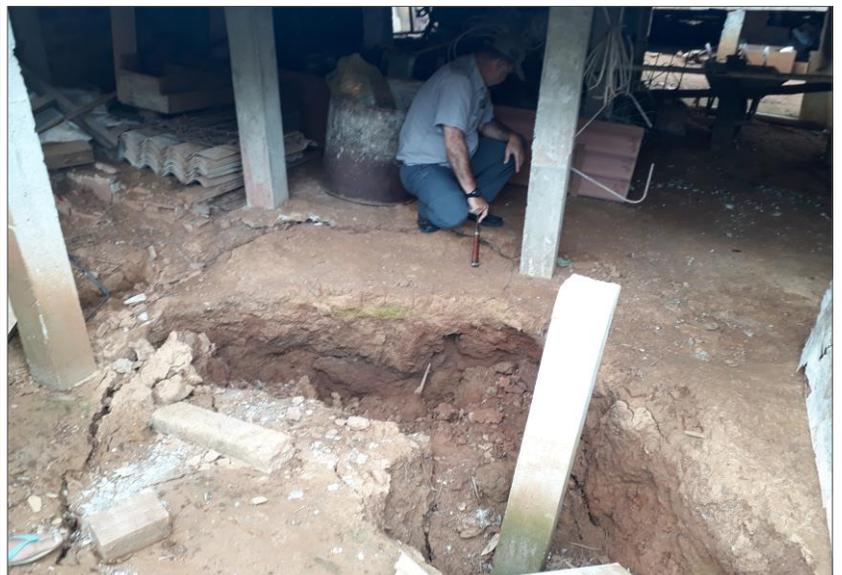
O local avaliado encontra-se em um fundo de vale. Especificamente, a equipe fez a inspeção na residência do Sr. Sebastião Prestes dos Santos, instalada sobre estrutura do tipo “pilotis”. Conforme relato do morador, há cerca de um ano iniciou-se uma subsidência, que atingiu uma das pilastras da residência rebaixando poucos centímetros (menos que 5).

No dia 30 de dezembro, durante chuva e alagamento do vale, o processo avançou. De acordo com a medida obtida pelo Geólogo da Prefeitura Municipal que esteve no local, o afundamento alcançou 56 cm nessa mesma pilastra. Após a precipitação intensa ocorrida na noite do dia 31 de dezembro, o processo de subsidência evoluiu novamente provocando o tombamento da pilastra. O rebaixamento do solo após este episódio foi estimado em mais de 1 metro. Pelo menos outras três pilastras do entorno já foram afetadas pelo fenômeno, comprometendo a estabilidade da edificação

No entorno da cavidade em desenvolvimento são observadas fraturas de tração circulares progressivas, indicando a evolução do processo em análise.

Outro aspecto geológico observado é que o sistema de drenagem superficial do vale está obstruído por edificações a jusante, provocando alagamento nas chuvas intensas. Como no local existem cavidades subterrâneas acaba ocorrendo o fenômeno conhecido como drenagem centrípeta, ou seja, as águas drenam através das cavidades subterrâneas, favorecendo as movimentações e subsidências no solo.

Subsidência na Vila São Pedro, rua sem nome. O terreno observado apresenta cerca de 1 metro de profundidade. Uma das pilastras tombou e pelo menos outras três estão comprometidas.

11. Especificamente na residência do Sr. Sebastião, rua sem nome da Vila São Pedro, recomendamos monitorar a evolução do processo de subsidência cárstica em desenvolvimento, bem como a estrutura da residência do Sr. Sebastião que já está com pelo menos 4 pilares comprometidos. Não é aconselhável a permanência na edificação nestas condições, especialmente em períodos chuvosos. É necessário estabelecer um sistema organizado de drenagem em todo o fundo do vale, posto que em chuvas fortes toda a área fica alagada favorecendo o avanço da subsidência. Após um período de monitoramento poderá ser adotada a

alternativa de preenchimento da cavidade por argila. Nesta área não é aconselhável a implantação de estruturas permanentes considerando os processos geológicos em evolução.

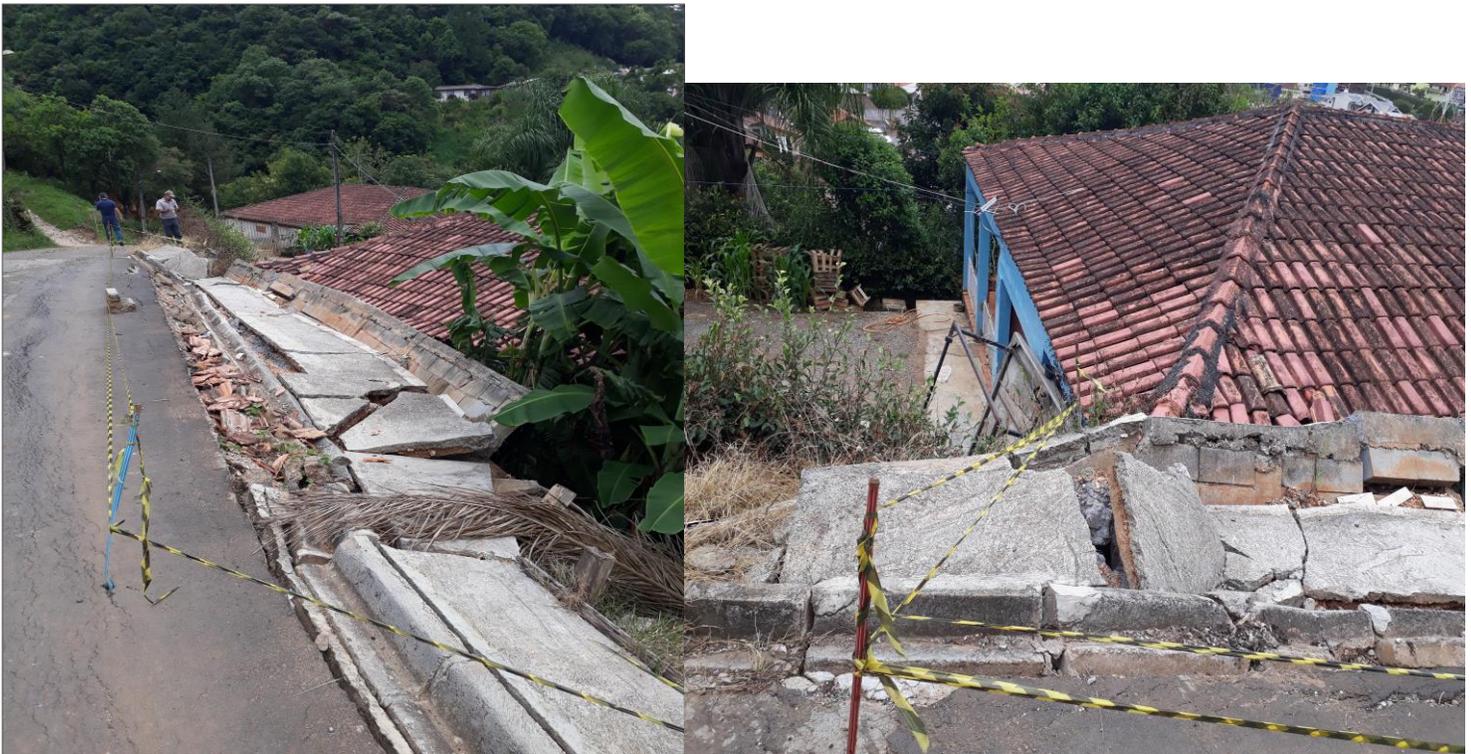
Foi observado um deslizamento, a partir do nível pavimentado, atingindo um muro contíguo à residência localizada logo abaixo da rua. A base do muro encontra-se a cerca de 40 cm da parede lateral da residência. No pavimento asfáltico foram observadas cicatrizes de fraturamento, indicando que o processo de movimentação vem evoluindo paulatinamente ao longo do tempo. Novamente, a precipitação concentrada do dia 31 de dezembro deflagrou a movimentação que já estava em curso. Importante ressaltar que a rua corta a vertente na meia encosta. Acima do nível, a encosta se estende verticalmente por pelo menos mais 10 metros.

Deslizamento a partir do nível da rua Olavo Bilac. A movimentação atingiu um muro próximo a residência localizada logo abaixo na encosta.

12. Especialmente na casa da Rua Olavo Bilac, recomendamos estabelecer estrutura de contenção que substitua o muro colapsado, inclusive para oferecer segurança para a via que dá acesso para as outras residências da rua.
