Relatório 01 - Avaliação das áreas visitadas em São Luiz do Paraitinga - São Paulo

Data deste relatório: 18-jan-2010

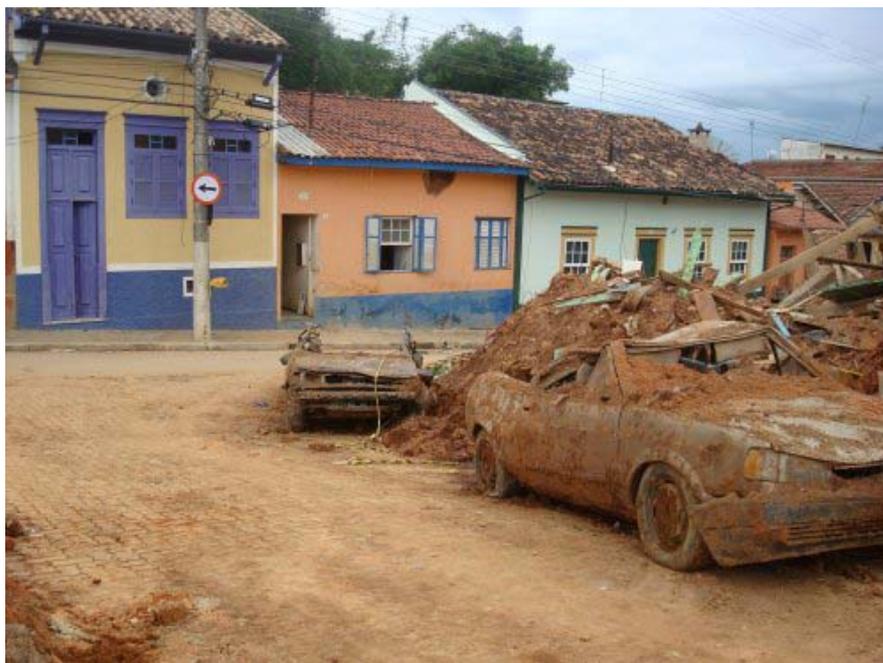
Segundo informações obtidas com a Defesa Civil Municipal, o nível das águas do rio Paraitinga ultrapassou 10 metros no dia 2 de janeiro de 2010 e só teria baixado após 12 horas, destruindo diversas casas e o Patrimônio Histórico.

Foto 1: Área atingida pela inundação

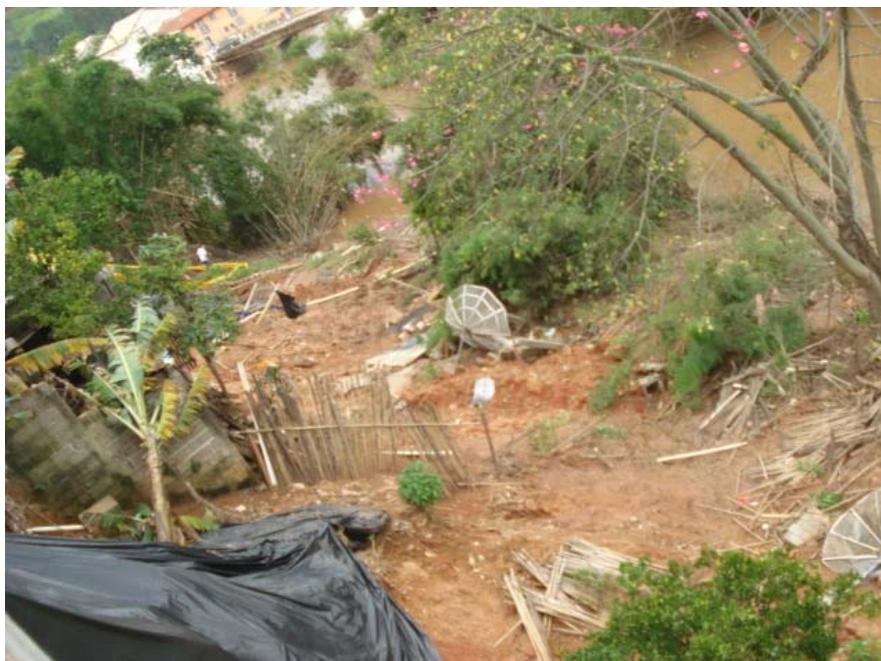
Dentre as diversas casas afetadas pelo deslizamento, a residência do Sr. Olandim teve escada de acesso aos fundos da casa (pomar) destruída (Fotos 1 e 2).

Foto 2: Fundos da residência do Sr. Olandim

A área estudada encontra-se instável. O movimento poderá evoluir a partir da continuidade das chuvas, mesmo que com menor intensidade.

3. Monitorar as encostas atingidas em todo o município, podendo ser utilizados métodos simples que permitam avaliar pequenas alterações no maciço.
4. Evitar sobrecargas nos maciços instáveis, por exemplo, na Rua Carvalho, principalmente como a causada pelo tráfego de veículos pesados.

6. A partir dos estudos realizados planejar a ocupação e desocupação dos terrenos.
7. Observamos que alguns moradores da Rua Carvalho continuam ocupando as casas interditadas. Recomendamos que ao menos nos episódios de chuvas intensas estes moradores sejam transferidos para áreas mais seguras.

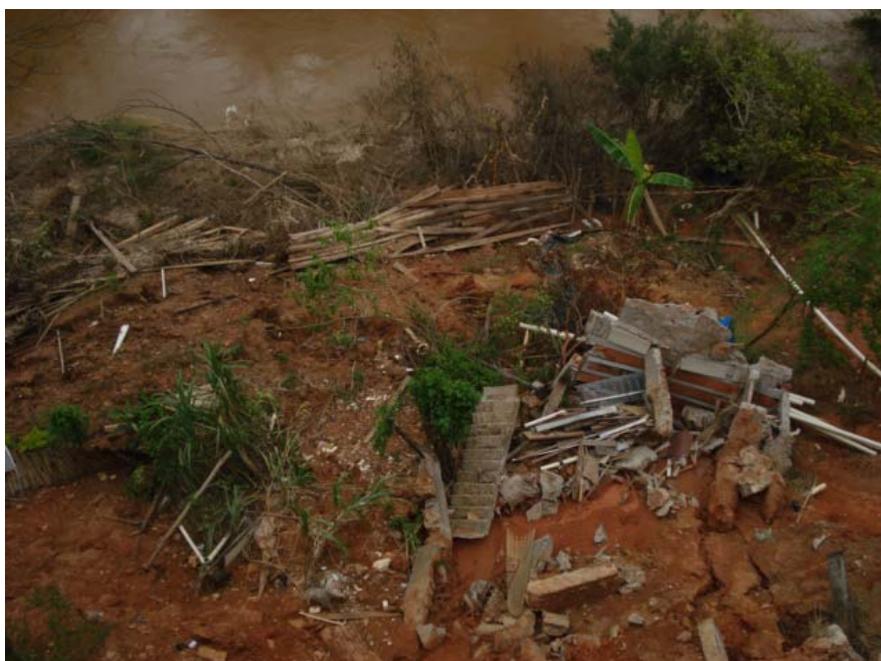
Foto 3: Fundos da residência do Sr. Olandim.
