### **Estrada de Ligação Penha – Armação (SC)**

### **Deslizamentos estrada de ligação Penha – Armação – morro no acesso para a Praia do Monge**

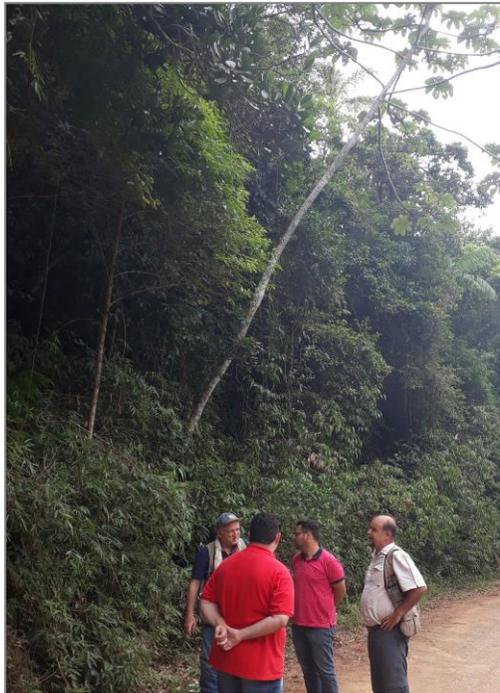
Foi observado um movimento de massa gravitacional, tipo translacional, com volume restrito a poucos metros cúbicos (classificação CENACID menos que 50m<sup>3</sup>) que ameaça o pavimento da via. Observa-se a rocha bastante alterada, provavelmente rochas metamórficas alteradas, pertencentes ao Cinturão Don

A montante da via, no talude de corte, existe a potencialidade para novo movimento gravitacional. Neste local são observados indícios de movimento lento contínuo da porção superficial de encosta (rastejo) que se potencializa com o corte. O futuro possível evento provavelmente ocorrerá associado a períodos de intensa precipitação, alcançando e provavelmente impedindo a passagem na via. Esta porção a montante provavelmente não se movimentou neste episódio por estar coberta por vegetação de médio porte, que contribui para a estabilização da encosta. Uma única árvore está “pendurada” sobre o talude já sem função estabilizadora e adicionando carga ao maciço.

Aspecto da estrada local com indicações de que a encosta está em movimento.

7. Especificamente nos locais “Acesso a Praia do Monge” e “Praia Vermelha 1” recomendamos monitorar e realização de obras simples de contenção. No local “Praia do Monge” remoção de árvores que com raízes expostas que apenas acrescentam peso e eventualmente movimento ao maciço.

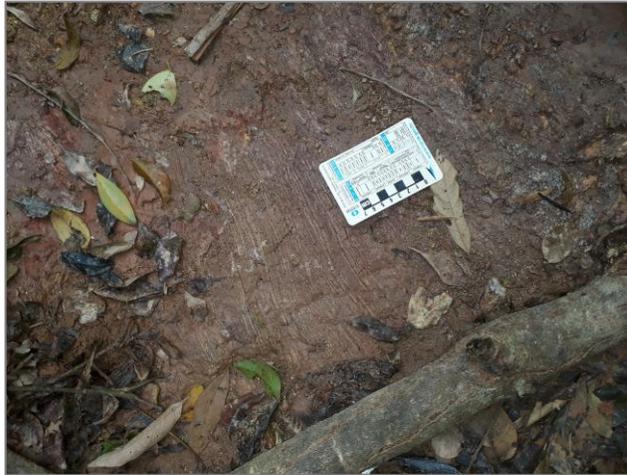
Neste local ocorreu um pequeno movimento de massa que interrompeu parcialmente a via. A rocha aflorante é um xisto fino ou filito avermelhado com muscovita-quartzo e pirita (?) como mineral acessório. Apresenta duas foliações bastante evidentes, sendo a mais proeminente de direção NE e mergulho para NW. Estas rochas integram o pacote do grupo Brusque do Cinturão Don Feliciano.com idades superiores a 650 Ma (Milhões de anos).

No local o movimento pode ser classificado como parcialmente que queda e parcialmente deslizamento translacional de solo, com volume pequeno (<50m<sup>3</sup>). Para estabilização poderá ser planejada uma estrutura simples de contenção (muro de arrimo, etc.).

Afloramento do xisto fino ou filito apresentando foliação proeminente de direção NE e mergulho para NW.

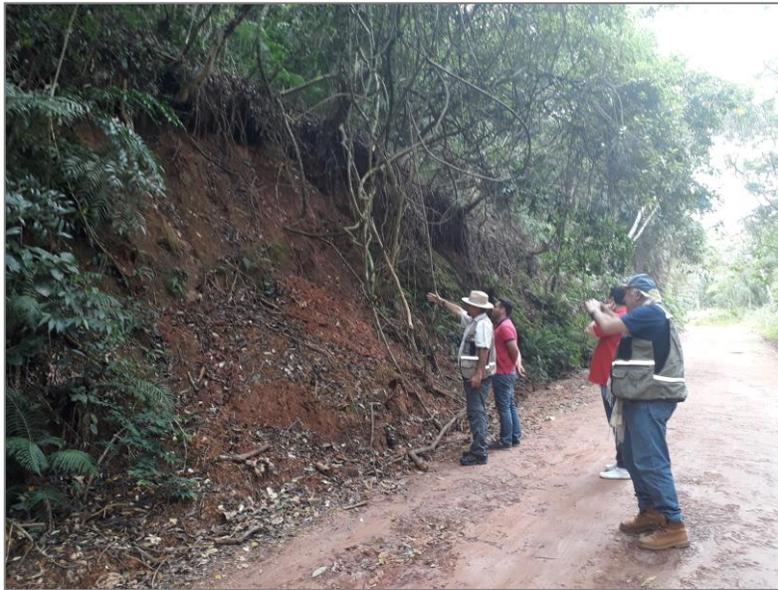
Logo ao lado também ocorreu deslizamento de pequena massa de solo. Neste local o restante do maciço não se movimentou em virtude da existência de cobertura vegetal, cuja “trama” fez a retenção do solo de cobertura que deslizaria sem essa proteção (ver foto).

Deslizamento de pequena massa de solo, que não evoluiu porque a existência de cobertura vegetal gerou uma “trama” de raízes e troncos que atua na estabilização do solo.

O deslizamento é raso e classificado parcialmente como queda e parcialmente como movimento translacional com velocidade rápida.

- Fase do processo perigoso: classificado como estável.
- Volume provável: categoria menor que 50m<sup>3</sup>.
- Velocidade e distancia prováveis se ocorrer reativação: moderado e por curta distância.
- Impacto: via de ligação entre praias e municípios..

Classificação CENACID (até 25): 05

5. Instalação de drenagens e muros de contenção, de forma a prevenir movimentos de massa nas áreas indicadas como instáveis. Exemplos de locais recomendáveis são é o local “Praia Vermelha 2”.

8. Especificamente no local “Praia Vermelha 2” recomendamos a imediata desobstrução/reforma/reconstrução do sistema de drenagem. Neste isto pode ocorrer o comprometimento da via em outros episódios climáticos mais intensos.
