Loteamento na Praia de São Miguel

Foi avaliado um loteamento logo a esquerda de quem está no acesso à Praia São Miguel. Neste local observa-se uma grande superfície da encosta, com declividade elevada, que foi preparada para ocupação e onde atualmente tenta-se um programa de reflorestamento com pinus.

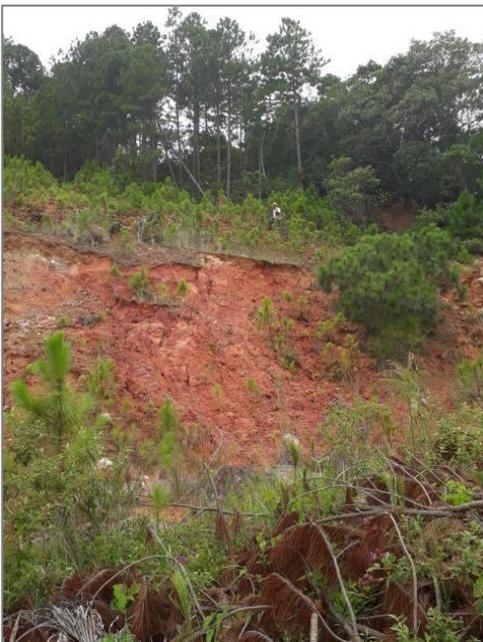
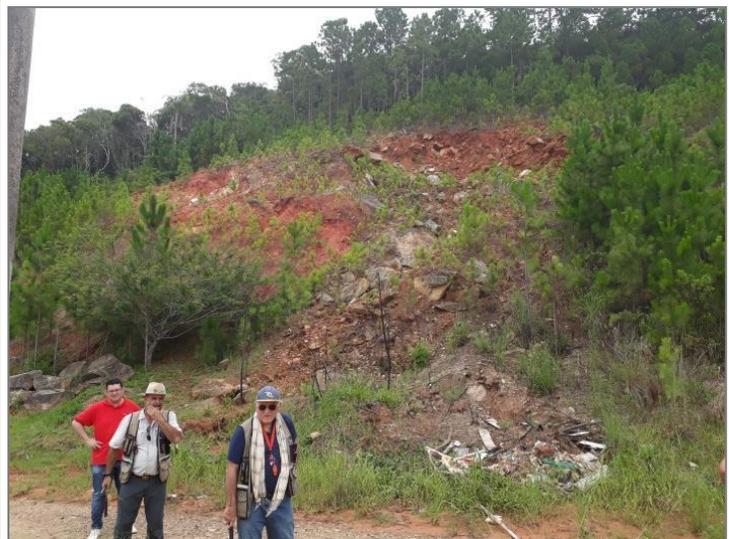
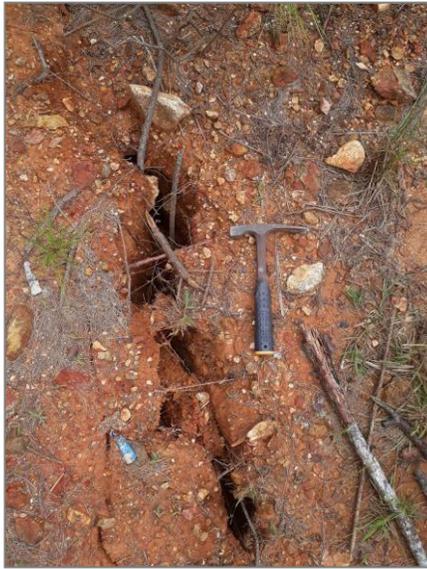
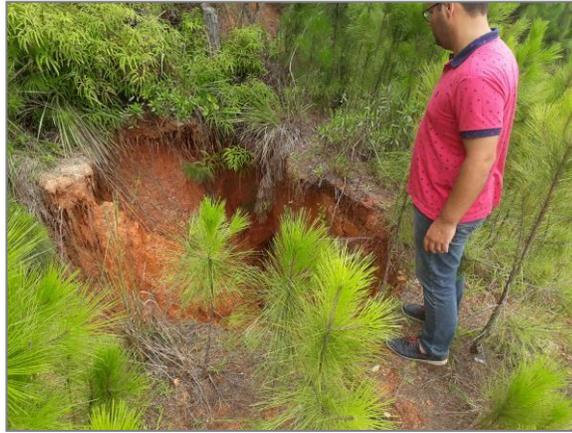
- Corte na encosta com declividade superior a necessária para estabilidade do maciço com segurança.
- Na cabeceira da massa mobilizada ocorrem fendas de tração com 25m de extensão e até 20 cm de afastamento.

- Também foram observadas fraturas no maciço terrosos com rejeito vertical de até 5 cm indicadoras da tendência de evolução do processo (ver fotos).
- Inexistência de obras de drenagem pluvial e funcionamento precário das vias de escoamento de água.

- Blocos de rocha decimétricos a métricos em situação instável.
- Ravinas de erosão em evolução acelerada.
- Árvores inclinadas e até mesmo tombadas.
- Fendas de tração em grande número, algumas com afastamentos horizontais de até 20 cm, e deslocamentos verticais de até 5cm.

Todo o maciço exposto está potencialmente suscetível a novo movimento gravitacional, que provavelmente ocorrerá associado a períodos de intensa precipitação.

A situação local apresenta os dois fatores de risco elevados, ou seja, favorabilidade ao processo perigoso alta e possibilidade de dano significativo, constituindo uma área de risco de maior grau.

Maciço exposto com fendas de tração, degraus escalonados e ravinas de erosão indicando suscetibilidade a novo movimento de massa gravitacional, em ocasiões de precipitações intensas

- Fase do processo perigoso: classificado como em movimento lento. (com processos menores já ocorridos). Indicadores de movimento.
- Volume provável: categoria menor que 5000m^3 .
- Velocidade e distancia prováveis se ocorrer reativação: moderado e por longa distância.
- Impacto: estruturas civis para permanência.

Classificação CENACID (até 25): 11

1. Monitorar a evolução das chuvas, pois a concentração da umidade nos solos pode avançar pelos próximos meses. Especial atenção deve ser dada aos episódios de chuva concentrada.

2. É bastante importante monitorar este local. Para isto podem ser utilizados métodos simples que permitam avaliar pequenas alterações no maciço.
3. É recomendável criar um sistema de alerta imediato, para o caso de serem detectados movimentos e outros indicadores de evolução do processo. Deve ser considerado que um processo geológico perigoso pode se desenvolver muito rapidamente.

4. Proteção da cabeceira do maciço contra a infiltração de água.
5. Instalação de drenagens emergenciais.
6. A implantação de vegetação no talude e na sua cabeceira pode também reduzir a infiltração no interior do maciço.

7. Especificamente recomendamos estudar a desocupação das edificações mais próximas, especialmente durante eventos climáticos extremos.
8. Alternativamente devem ser implantadas obras de contenção do talude, provavelmente com custo elevado.

9. Também podem ser estudadas obras para proteção das edificações mais próximas á base do talude, como barreiras e desvios.
10. É indicado desenvolver mapeamento de risco associado a movimentos de massa gravitacionais na área do loteamento.
