Deslizamentos em Araçá

Deslizamentos na rodovia de ligação Porto Belo-Bombas

Localização dos pontos analisados pela equipe do CENACID,
em Porto Belo-SC.

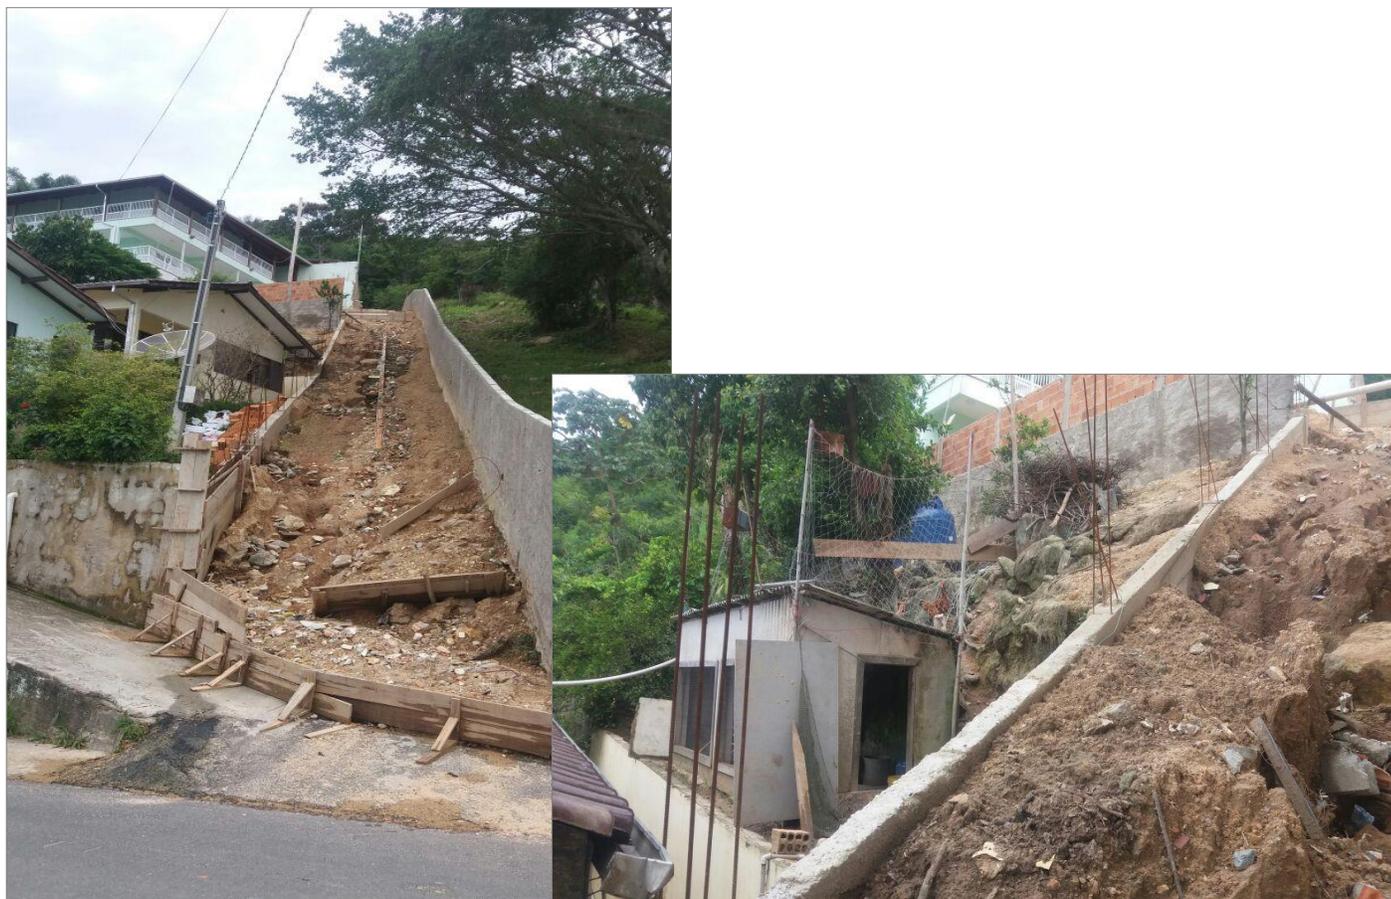
Foi observados diferentes locais com deslizamentos métricos a decamétricos . Na porção superior do morro também foi verificado um muro transversal a encosta. No momento da chuva intensa, esta estrutura forçou o fluxo hídrico ao longo de uma extensa escadaria preexistente. Durante este evento de chuvas torrenciais foi gerado um fluxo hídrico concentrado com capacidade de transporte de areia e de blocos de rocha centimétricos a decimétricos ao longo deste novo canal de escoamento com prejuízo para a escadaria de acesso pela abrasão e os choques provocados. Também provocou o rompimento parcial da base do muro de alvenaria. No local foram encontrados blocos de granito-gnaiss e veios de quartzo. Os afloramentos destas rochas apresentaram evidências de intensa atividade tectônica pretérita, incluindo rochas milonitizadas e fraturas. Essas descontinuidades estruturais aumentam a instabilidade dos taludes devido a maior facilidade de penetração de água ao longo de foliações, fraturas e contatos líticos, facilitando a alteração de rochas e reduzindo a resistência mecânica destas. No caso da encosta ocupada por casas em Araçá os planos estruturais no granito são subverticais e paralelos a encosta, favorecendo movimentos de translação do regolito e o deslizamento deste.

O quadro acima relatado suscita preocupação quanto à segurança dos moradores de Araçá, tendo em vista a grande extensão da encosta setentrional da Península de Bombas que se ergue ainda por mais de 150 m na vertical acima do bairro agora ocupado, formando um *impluvium* de dimensões que podem atingir vários hectares, gerando acúmulos de águas pluviais. O aumento de carga proporcionado pelo peso da água, aliado ao efeito dispersivo das partículas de solo pela água, poderia causar um colapso abrupto de encosta com sérias consequências.

Porção superior do morro na região de Araçá. No momento da chuva intensa, um muro transversal a encosta forçou o fluxo hídrico ao longo de uma extensa escadaria preexistente, transportando areia e de blocos de rocha centimétricos a decimétricos.

5. Especificamente para a região do Araçá é recomendável realizar um mapa detalhado de riscos associados a movimentos de massa gravitacionais.
6. Recomendamos também estudar a desocupação das edificações em situação mais crítica, especialmente durante eventos climáticos extremos.

7. Alternativamente devem ser implantadas obras de contenção dos taludes, provavelmente com custo elevado. Neste aspecto considere-se que não

8. Também podem ser estudadas obras para proteção das edificações mais próximas á base do talude, como barreiras e desvios.

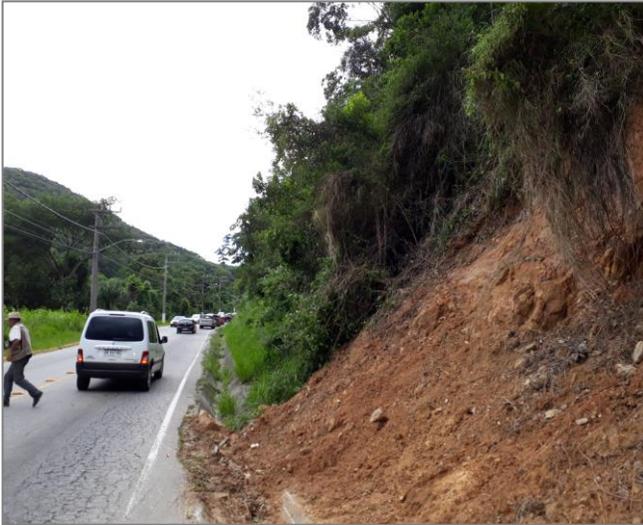
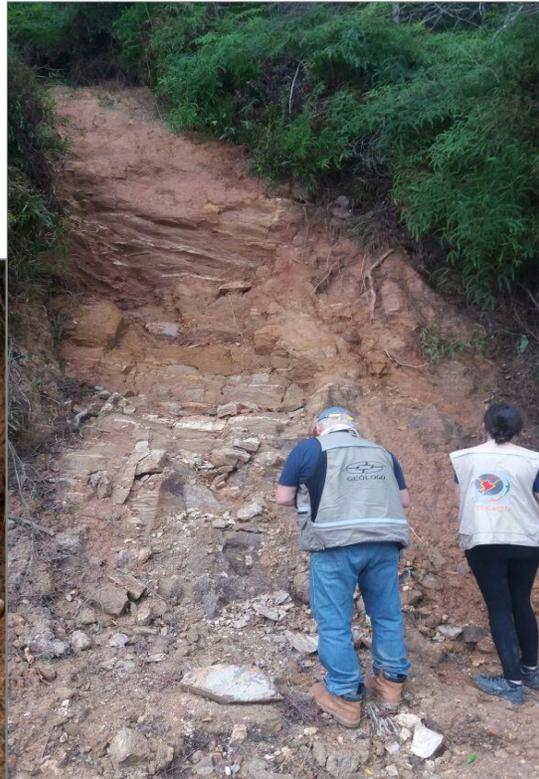
Foram observados dois deslizamentos ao longo do corte de estrada ocorridos durante as intensas precipitações deste ano. A evolução destes processos, ou mesmo processos semelhantes na mesma encosta, possui potencial para interromper a via e ocasionar transtornos ao acesso e fluxo de veículos na região, que na época de chuvas intensas possui importância turística. A rocha encontrada no local trata-se de uma rocha de composição granítica, com estrutura xistosa e constituída por feldspato-quartzo-biotita xisto com foliação ondulada bem marcada, de direção variável sendo o mergulho para S.

Neste ambiente, as situações de precipitações pluviométricas extremas podem potencialmente deflagrar movimentos de massa, a orientação estrutural da foliação na rocha encontra-se perpendicular a encosta, o que ameniza a potencialidade para ocorrência do escorregamento e conseqüentemente o alcance em extensão do material que possa ser mobilizado em um futuro movimento de massa, caso se desenvolva.

Deslizamentos ao longo do corte de estrada ocorridos durante as intensas precipitações na rodovia de ligação Porto Belo-Bombas.

- Fase do processo perigoso: classificado como já ocorrido e com potencial para evolução ou novos na mesma encosta. Indicadores de movimento.
 - Volume provável: já ocorridos até 50m^3 . Não foi avaliado o volume provável de possíveis novas ocorrências.
 - Velocidade e distancia prováveis se ocorrer reativação: moderado a rápido e por curta distância.
 - Impacto: estruturas civis de uso temporário. Importante via de ligação
- Classificação CENACID:
Já ocorrido = 7
Potencial = 9

3. Instalação de drenagens emergenciais nas encostas e cabeceiras de taludes em vias de ligação.
4. A implantação de vegetação no talude e na sua cabeceira pode também reduzir a infiltração no interior do maciço.
