CENACID

**Centro de Apoio
Científico em Desastres**

**Relatório 01 - Avaliação de áreas atingidas por ventos de forte
intensidade em Itaperuçu e Rio Branco do Sul – Paraná**

Data deste relatório: 06/dez/2018

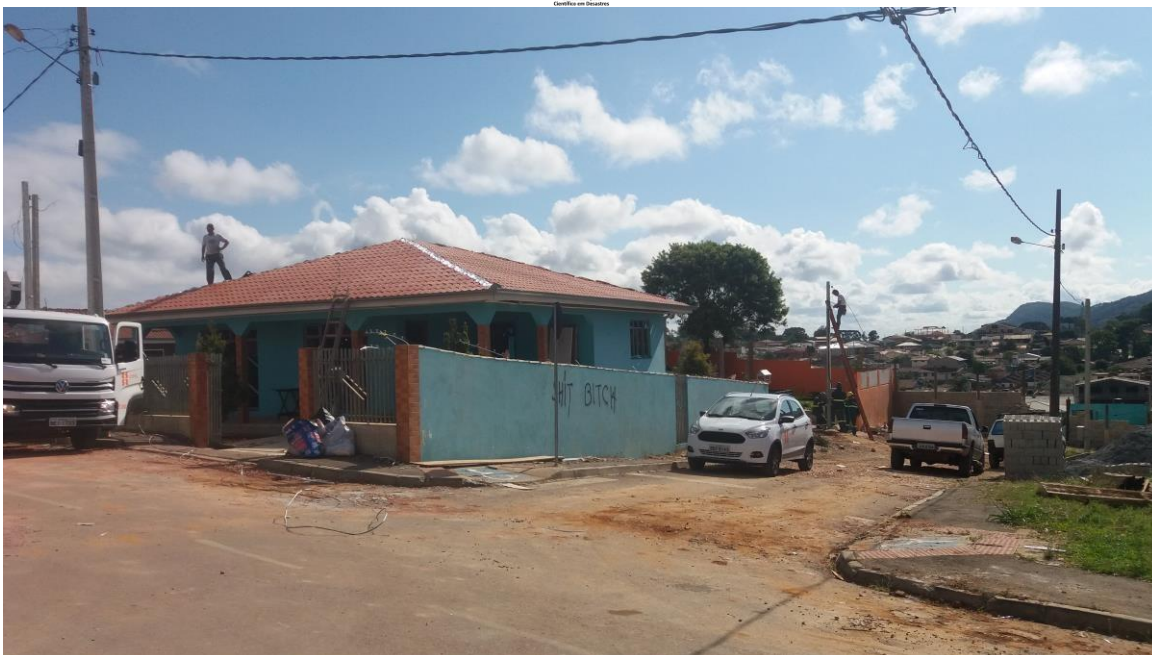
Foram observados danos parciais de telhados de algumas moradias e árvores de médio-grande porte derrubadas para NE na altura de 1m do solo. No dia da avaliação (03dez) a maioria das residências já estava em processo de recuperação dos telhados e as vias praticamente desobstruídas com desenvolvimento dos serviços de recuperação da rede elétrica.

Figura 2 – Imagem superior moradias atingidas podendo ser observado a estrutura de energia e telhados atingidos.

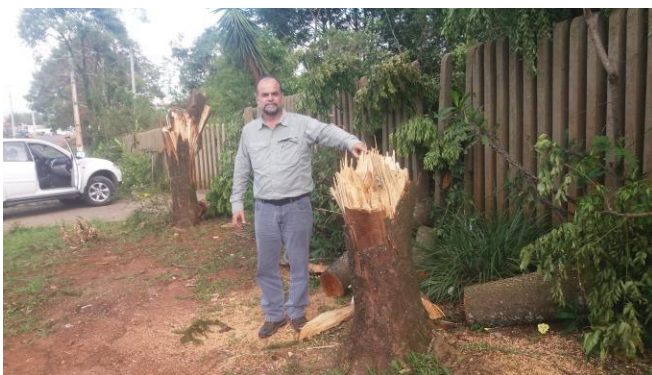
Figura 3 - Imagem inferior aspecto das árvores que foram derrubadas pela tempestade com destaque para diâmetro superior a 40cm.

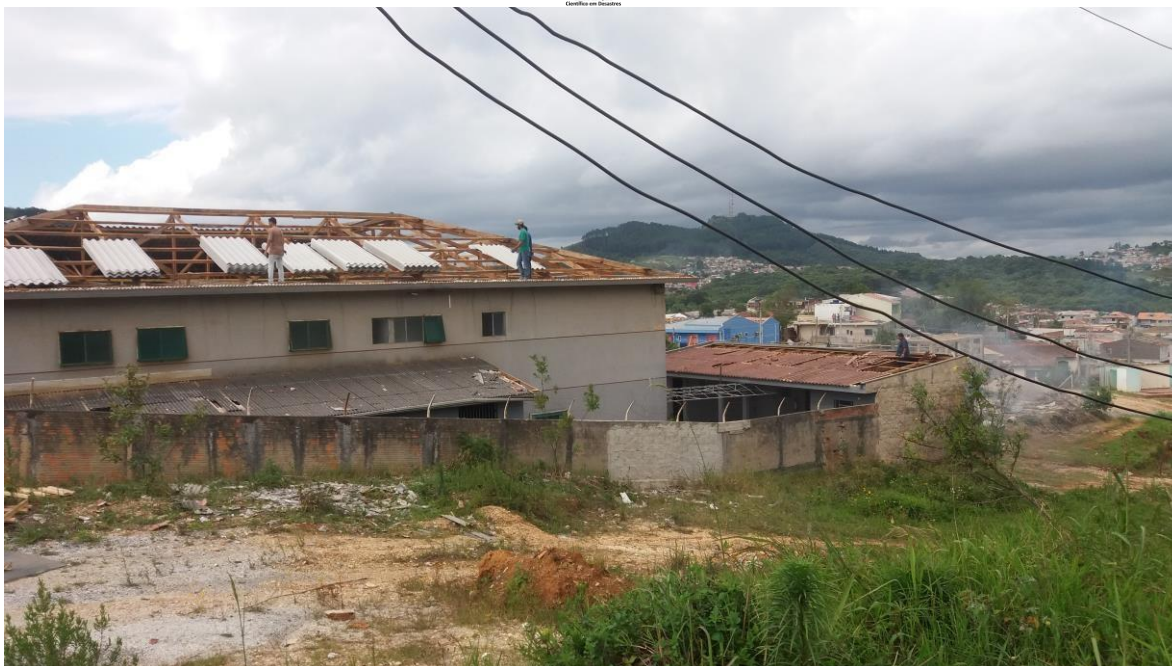
O local avaliado teve diversas moradias atingidas com destelhamento. Como exemplo edifício da fotografia (Figura 3), que teve de toda cobertura comprometida em virtude dos danos ocorridos no telhado.

Figura 4 – Imagem de edifício atingido com destaque para os danos no telhado que exigiram recuperação total.

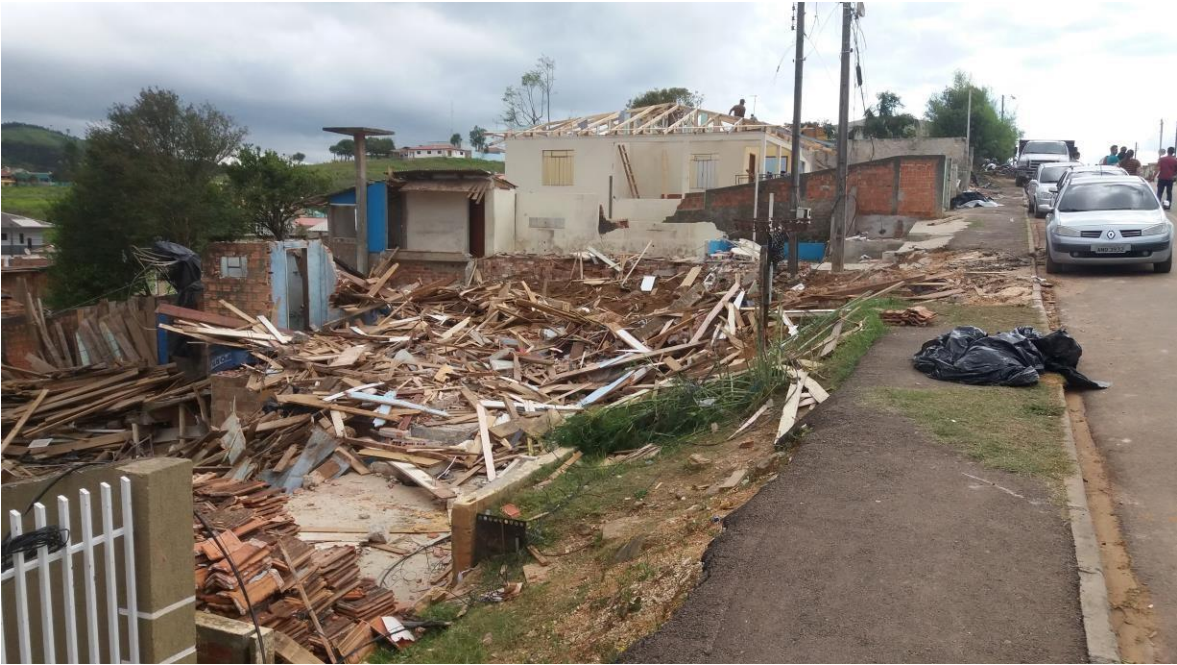
Esta foi uma das áreas com maior extensão de danos e com danos mais significativos observados pela equipe. Em cerca de quatro quadras ao longo da Rua José Elias e transversais, praticamente todas as moradias foram atingidas, sendo que algumas quase integralmente destruídas. As edificações atingidas de forma mais grave foram aquelas construídas com paredes e telhado de madeira. Nas edificações mistas (alvenaria e madeira) foram observadas situações em que todas as paredes de madeira foram derrubadas pelo vento, mas as de alvenaria permaneceram, apesar de rompidas e com fraturas.

Figura 5 – Aspecto do lado Sul da Rua José Elias, mostrando resíduos de casas destruídas pelos ventos com evolução principal NE.

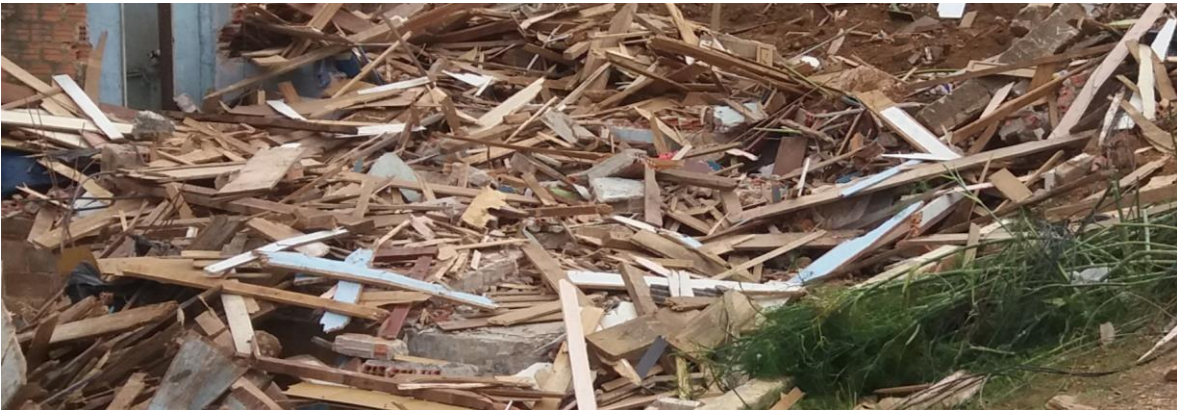
Figura 6 – Rua José Elias. Observe os escombros em quantidade constituídos principalmente por madeiras, tábuas e painéis.

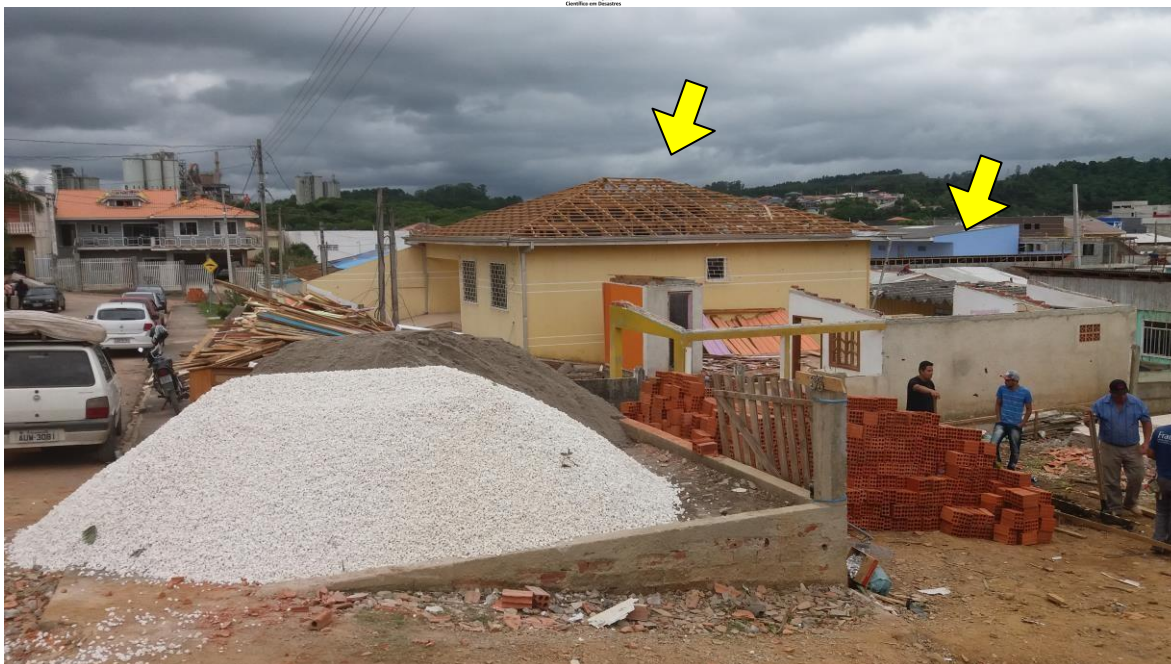
Figura 7 – Aspecto da Rua José Elias, indicando que a força do vento só excepcionalmente (rajadas) teve capacidade de destruir edificações mais resistentes.

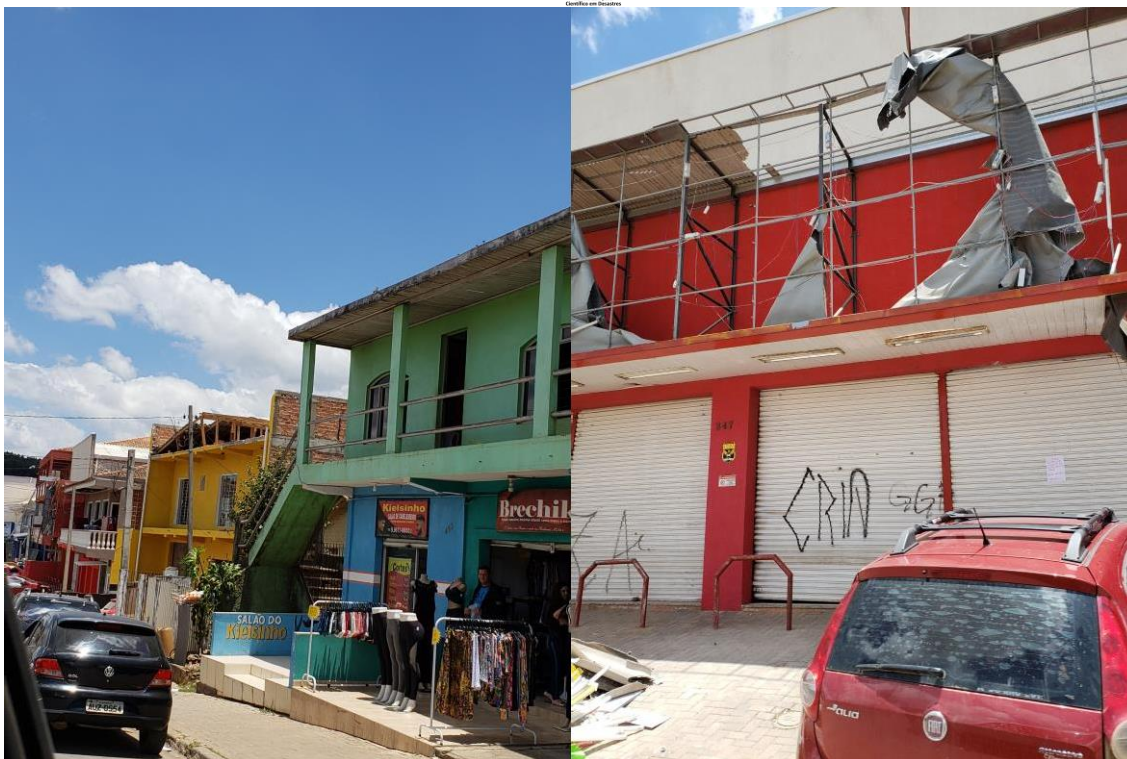
Como pode ser observado na figura 8, placas de propaganda, letreiros, beirais e telhados foram impactados. Nesta área a maior parte das edificações possui dois pavimentos e veículos que estavam estacionados na via também foram atingidos pela queda de materiais dos pavimentos superiores, além daqueles trazidos pelo vento.

Figura 8 – Imagens mostrando aspectos do impacto no centro comercial de Itaperuçu, já na fase de recuperação.

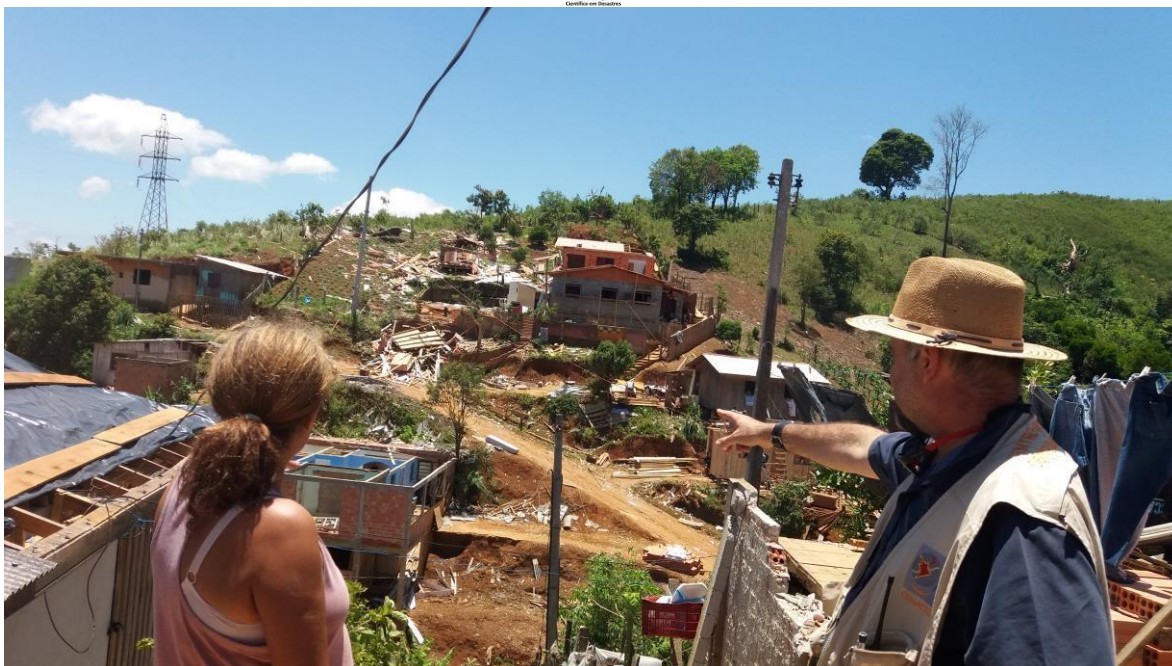
Próximo ao limite de municípios, na encosta SE da crista que limita o bairro a nordeste praticamente todas as casas foram destruídas, exceção àquelas construídas em alvenaria. Diversos casos em que as paredes de alvenaria resistiram mas os telhados com estrutura em madeira foram arrancados e levados pelo vento ou destruídos (ver figura 9).

Figura 9 – Bairro Itau ou Canha. Área com intensa destruição de moradias de madeira e de telhados, restando a base de alvenaria e as edificações mais resistentes.

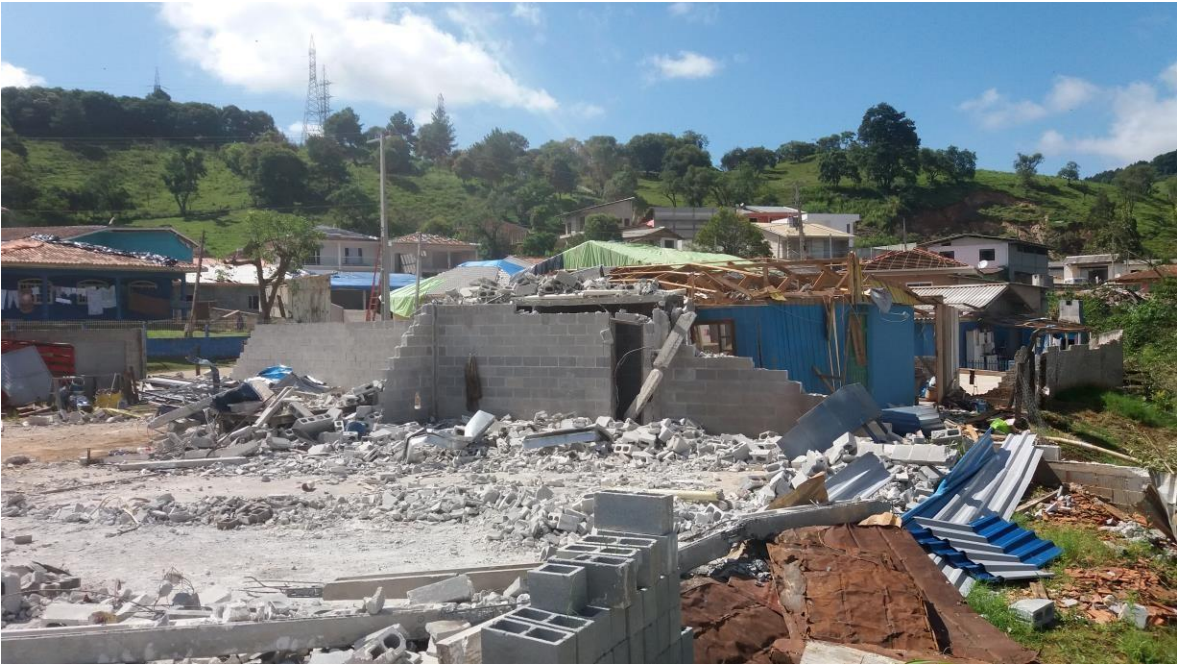
Local onde a equipe do CENACID identificou a maior capacidade destrutiva do evento, com destruição completa de edificações de alvenaria. No local sucessivas edificações foram destruídas, incluindo a derrubada completa de galpão de alvenaria localizado no vale do rio local. No galpão também foram atingidos veículos estacionados.

Figura 10 – Bairro Tacaniça em Rio Branco do Sul. Observa-se barracão tipo industrial completamente destruído e ao fundo conjunto de residências parcialmente destruídas. Intensa destruição de moradias de madeira e telhados, restando paredes de alvenaria e as edificações mais resistentes.

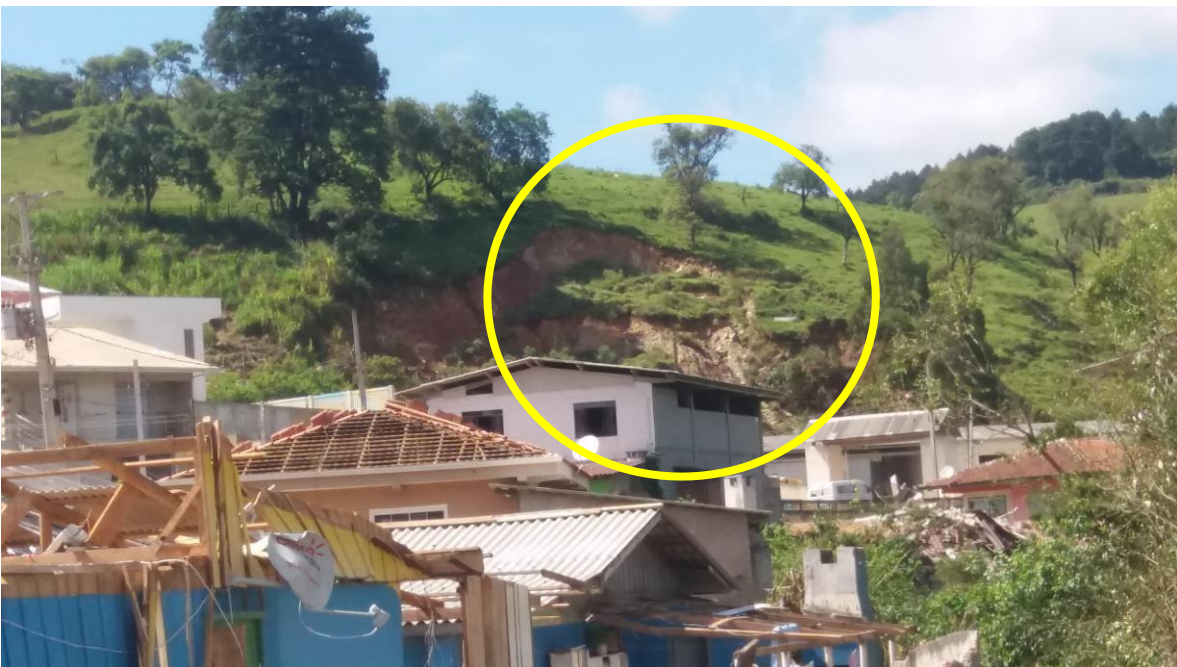
Neste local também se observa na encosta um “movimento de massa gravitacional” em evolução. Esta situação geológica merece atenção especial, pois tanto o vento quanto a chuva associada podem deflagrar a aceleração deste movimento.

Figura 11 – Bairro Tacaniça com intenso atingimento. Observe ao fundo (circulo amarelo) massa de solo/rocha em evolução como “movimento de massa gravitacional” .

3. Havendo continuidade de chuvas, monitorar as encostas atingidas nos dois municípios, pelas próximas 2 semanas. Algumas situações de movimentos de massa exigem intervenção específica, como no exemplo da figura 11.

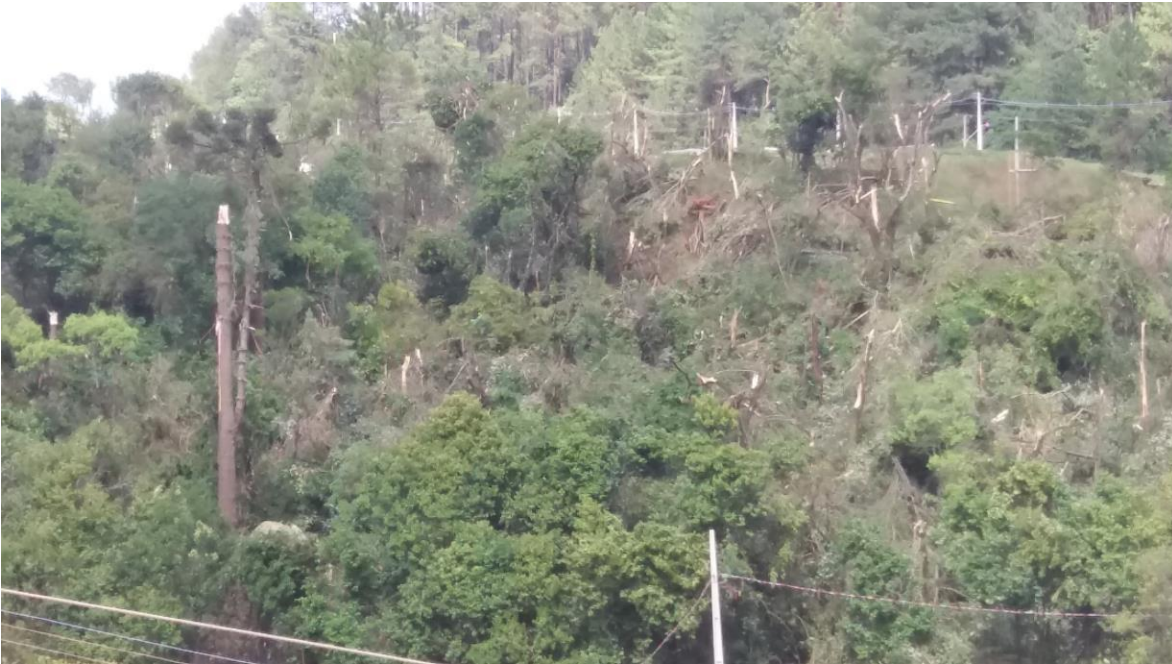
Também podem ser observadas araucárias e outras árvores de grande porte quebrados na metade da altura do tronco, ou mesmo totalmente derrubados. Na encosta a S-SE todo o bosque está com as árvores maiores com a parte superior quebrada. A maioria das quedas foi para NE, bem como os galhos quebrados das árvores. Telhas e outros objetos também “voaram” para NE em sua maioria.

Figura 12 – Encosta a E-SE do Bairro Tacaniça, ao lado da rodovia de ligação Itaperuçu-Rio Branco do Sul. Observa-se a total destruição das arvores maiores, inclusive pinheiros araucária.

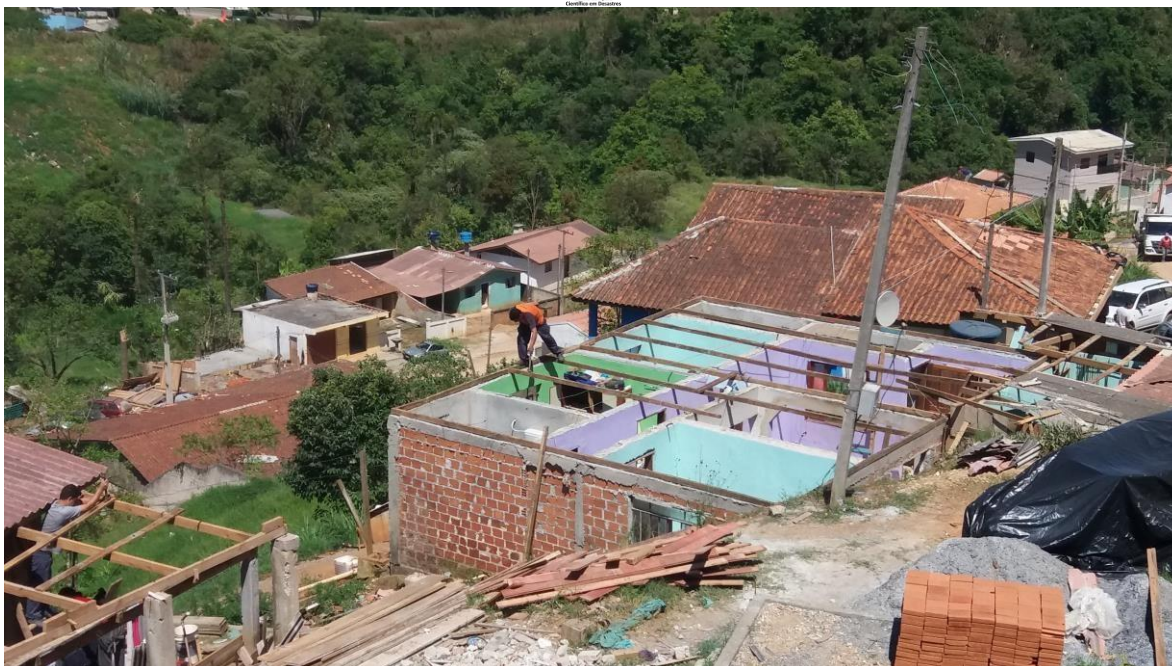
Neste local ocorreu uma situação inusitada, tendo sido registrado pela equipe o voo de um telhado por 68 metros até atingir o telhado de outra moradia (figuras 9). A figura 10 apresenta o trajeto morro acima da peça inteira do telhado

Figura 9 – O telhado desta casa realizou o maior voo detectado pela equipe para um objeto de grande porte. Foi arrancado e vou para o nordeste, atingindo a parte superior de uma casa +-50 metros acima na encosta e depois outra casa ainda 20m mais acima.

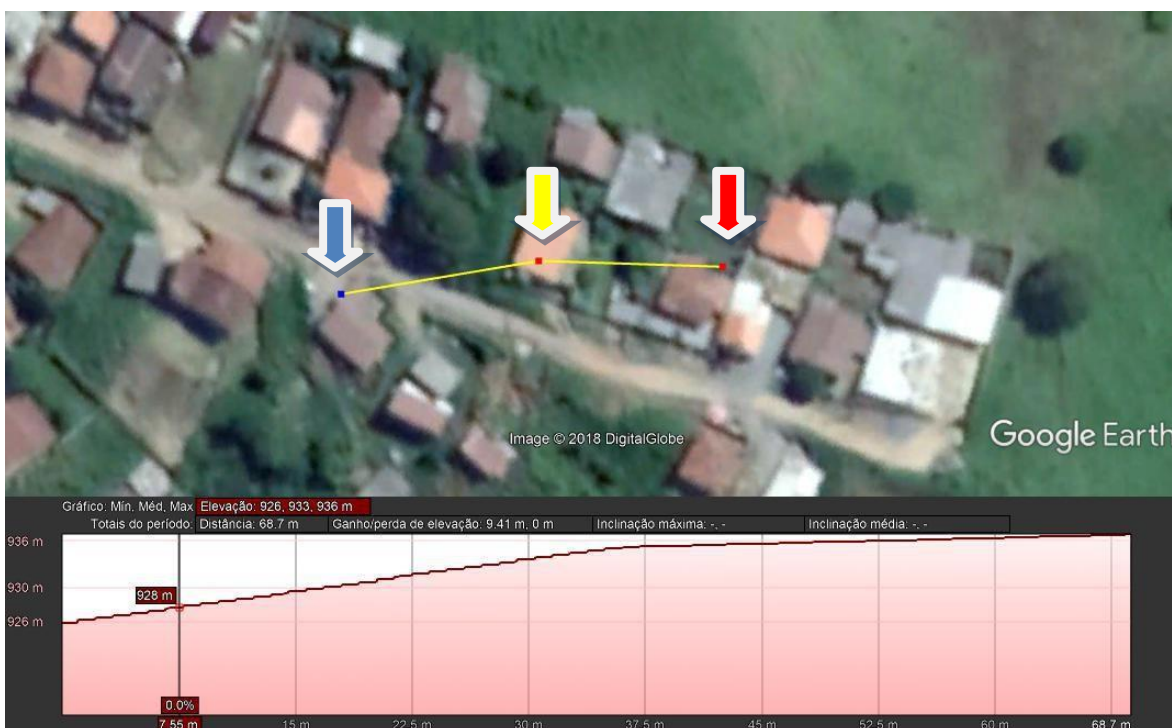
Figura 10 – Figura mostrando o percurso do telhado “voador” da casa da figura 9 anterior. O telhado inteiro voou 68m de distância subindo a encosta num desnível vertical total de 10m, conforme demonstrado no gráfico na parte inferior da imagem.

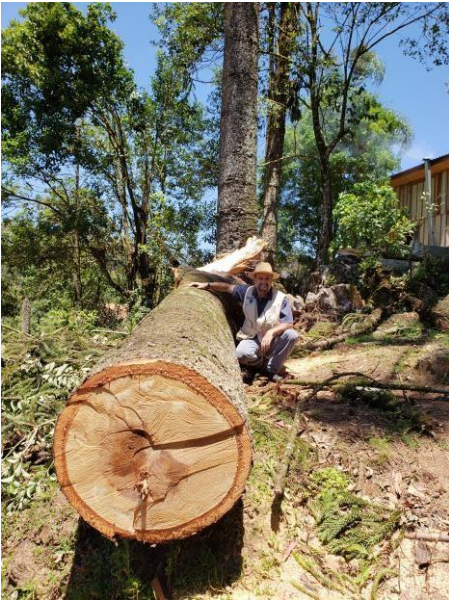
Nesta área o vento derrubou mata com eucaliptos, araucárias e outras espécies. Foi onde a equipe encontrou as maiores árvores derrubadas pelo vento. Os maiores pinheiros derrubados tinham até 1,5m de diâmetro na base (figura). A estrada de acesso ficou totalmente interditada pelas árvores caídas e depois foi liberada com utilização de motosserra e trator.

Figura 11 – Araucária tombada pelo vento com mais de 1m de diâmetro.

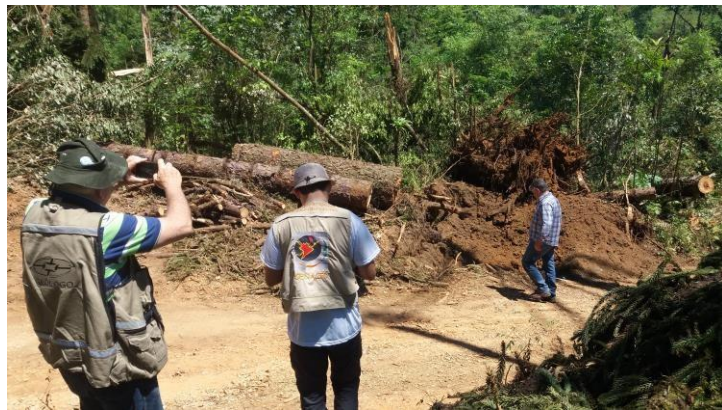
Figura 12 – Araucárias tombadas e outra arrancada pela raiz. Indicadores de vento para NE.

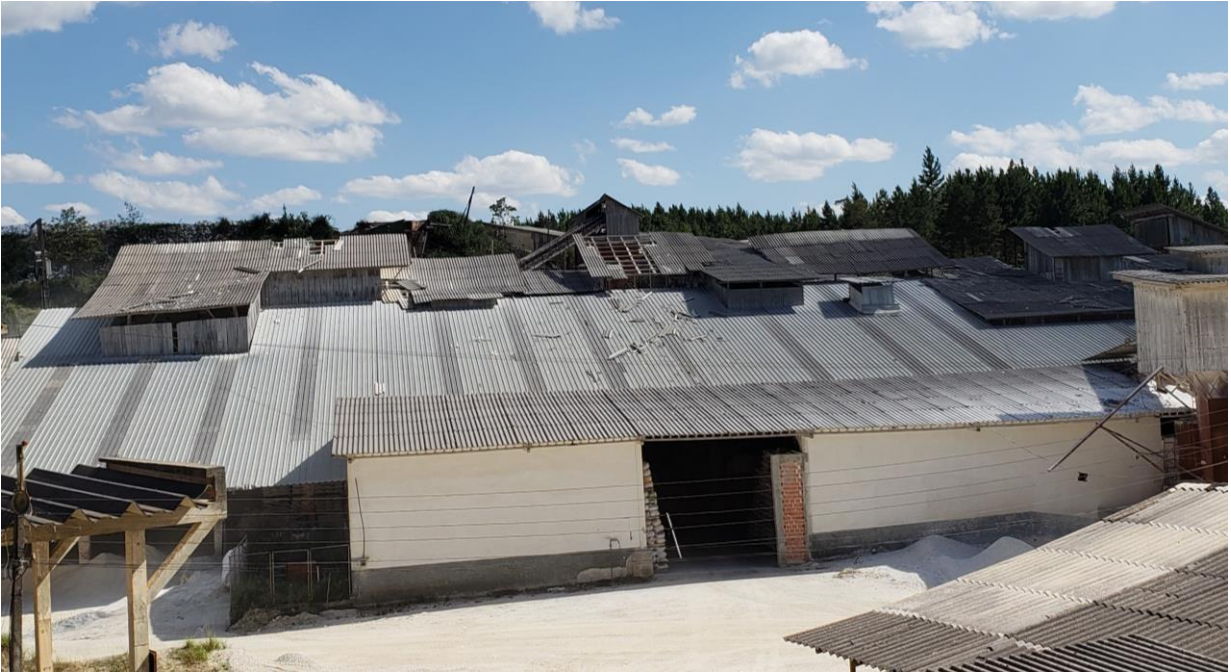
Danos em telhados mais suscetíveis, tipo fibrocimento, que pelo seu tamanho (1,22x2,44m) são mais suscetíveis à mobilização por ventos fortes (figura 13). No caso da Mineração Fiorese, que possui diversos barracões cobertos com este tipo de material, os telhados tiveram que ser reformados em cerca de metade da área coberta, em alguns dos barracões até mais do que isto. Nas proximidades casas também foram destelhadas e árvores foram derrubadas.

Figura 13 – Barracões da Mineração Fiorese. Em primeiro plano está o telhado já reparado conforme demonstram as telhas novas de substituição. Em segundo plano telhado mostrando os impactos do vento, ainda para ser reparado.

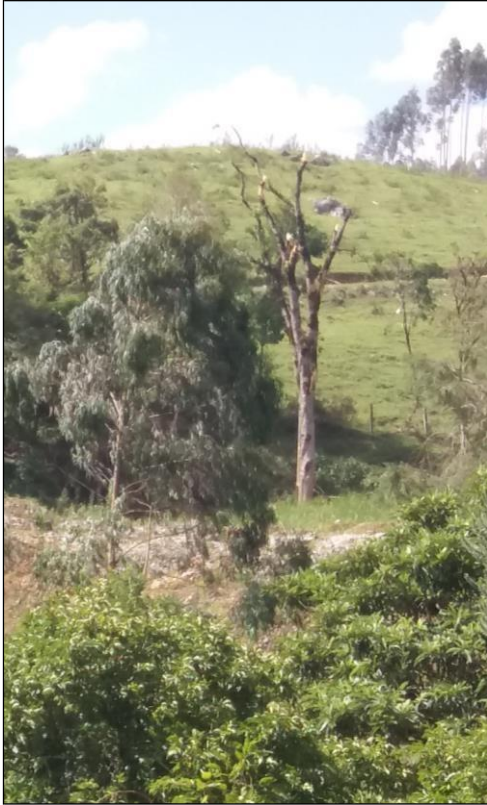
Nesta área foram observados cedros, bem como espécies nativas, inclusive pinheiros, derrubadas pela tempestade (figura 15). Segue o padrão com muitas copas quebradas nas áreas mais altas (figura 14), além de sentido geral dos indicadores apontando para NE.

Figura 14 – Crista de elevação mostrando a copa das árvores cortada pelo vento

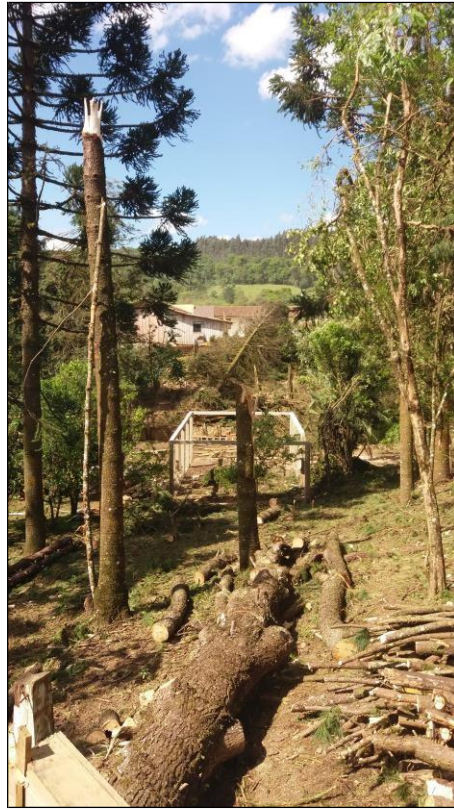
Figura 15 – Troncos derrubados pela tempestade e aproveitamento da galhada para lenha

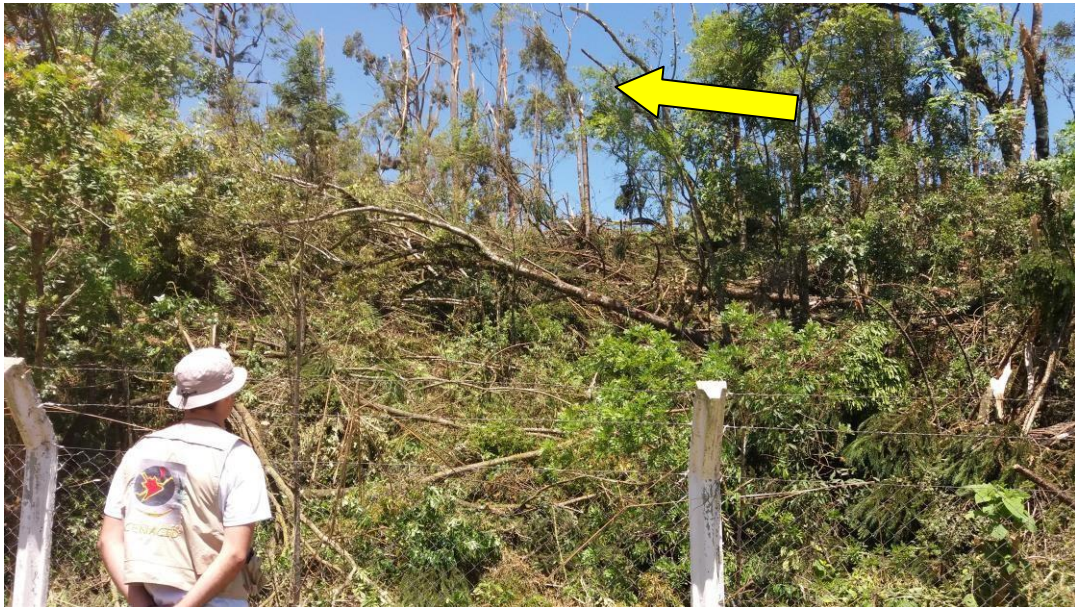
- A orientação da quase totalidade dos indicadores observados e relatados, indica ventos soprando para NE (fig.17). Este tipo de padrão também não é típico de tornados, que possuem lançamentos distribuídos multidirecionalmente.

Figura 17 – Exemplo de indicadores direcionais utilizados pelo CENACID. Observe o posicionamento em direção NE da galhada, troncos e mesmo a curvatura das árvores que não quebraram.
