# **Relatório de missão complementar– Viagem de estudos para o Vale do Ribeira: Sismos, deslizamentos, dolinas e fluxos de massa gravitacionais**

**Data da missão: 03 a 05/julho/2019**

**Data deste relatório: 08/julho/2019**

## **Visita e avaliação de risco em Rio Branco do Sul**

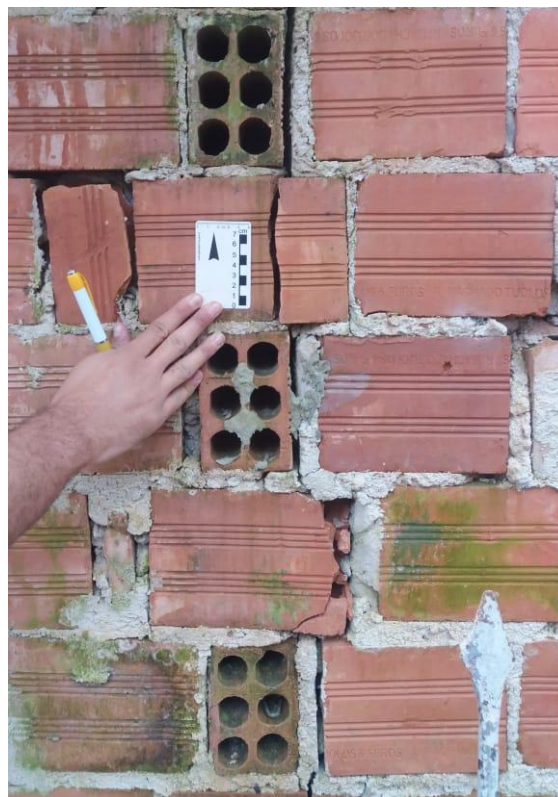
Em companhia do Secretário de Meio ambiente e do Coordenador Municipal da Defesa Civil os integrantes do CENACID visitaram o bairro Nodari II, a rua não possui nome registrado localizada ao fim da rua Pinheiro e paralela à Estrada do Capirusinho, número 52 (figura 1), com coordenadas UTM 22J 671655m E, 7212653m S. Segundo relatos, ela teve sua formação no dia 1 de junho, após um período de chuva constante na cidade que perdurou nos dias 30, 31jun e 01jul, com 170 mm acumulados. Segundo a informação da proteção civil na época houve um afundamento de solo com diâmetro aproximado de 4m e profundidade em torno de 2m. Tal feição ocasionou a queda parcial e rachaduras em um muro da construção vizinha e solapamento do solo. Como remediação a dolina foi preenchida com entulho, brita e solo até atingir o nível do solo. As figuras 2 e 3 mostram as rachaduras na construção do terreno em que a dolina está localizada e no muro vizinho, respectivamente, com cerca de 1cm de abertura. O muro vizinho teve cerca de 5m derrubados (figura 4).

Figura 2 - Rachadura na construção localizada no terreno em que houve a formação da dolina. Observa-se uma abertura de 1 cm e que atravessa as juntas de concretos e os blocos da parede da casa.

Recomenda-se o monitoramento do avanço das rachaduras, tanto na parede quanto no muro para medir o progresso deste processo geológico perigoso, caso ele venha a evoluir. Também monitorar possíveis movimentações de solo na área, que está sujeita a movimentos de massa gravitacionais ao longo da encosta.

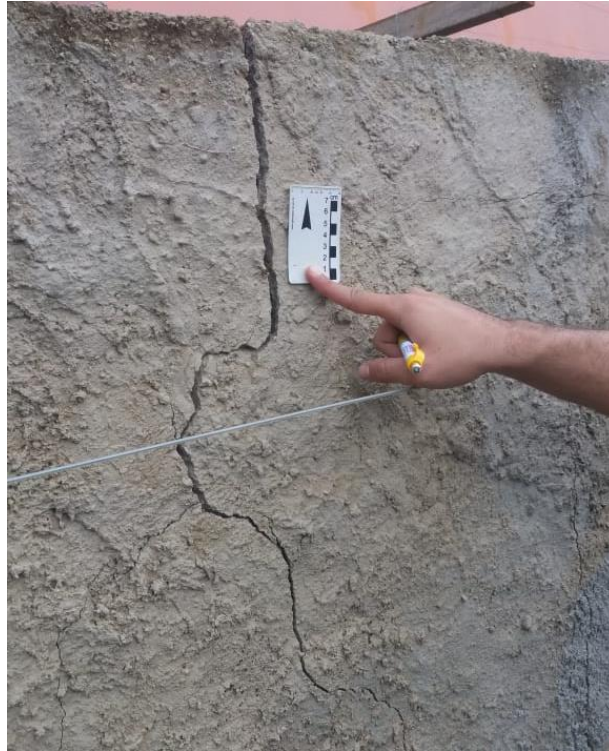
*Figura 3 - Rachadura no muro vizinho ao terreno em que se formou a dolina, observa-se variação na abertura da rachadura, com possível movimentação do solo associada. A maior abertura, no topo, é de 1,5 cm, já na base, cerca de 5 mm.*

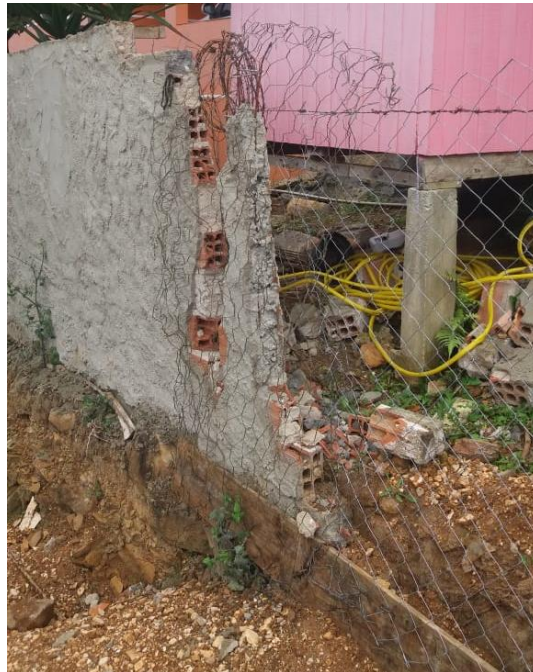
*Figura 4 - Muro vizinho que foi derrubado na parte frontal, afetado diretamente pela formação da dolina.*

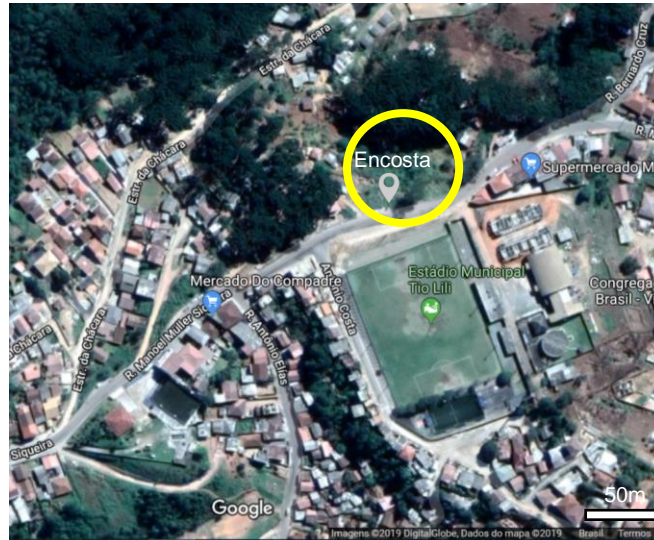
Foram observados dois tipos de riscos às casas e moradores. O primeiro tipo de risco é o de movimentação de massa na encosta, sendo identificados indicadores cinemáticos como fendas de tração, com mais de 5 cm de abertura, desnivelamento dos blocos mobilizados em mais de 20cm, inclinação de postes de energia e árvores (figuras 6, 7, e 8). Tendo em vista a possibilidade de evolução deste movimento de massa gravitacional, atingindo as habitações precárias instaladas no local, a equipe do CENACID aplicou o método “Análise Rápida Relativa de Deslizamentos” (RRLA-Rapid Relative Landslide Analysis – ver bibliografia) e foram qualificados os seguintes índices: possibilidade de movimento moderado, com deslocamento de alguns centímetros por ano, volume provável de deslocamento superior a 500 m<sup>3</sup> de material do aterro e solo, que pode atingir a estrada da Chácara e destruir partes da rua Manoel Müller Siqueira, que possui importância para o sistema de trânsito para o Norte daqueles bairros. A velocidade do deslizamento potencial foi estimada como moderada e propagação por distância superior a 50 m, atingindo casas na encosta e a estrada localizada logo abaixo. Mais detalhes sobre a RRLA encontram-se ao fim deste relatório no anexo I.

Figura 5 - Localização da encosta em que há o risco de deslizamento associado.

Tendo em vista o risco geológico associado ao processo de movimento de massa gravitacional em desenvolvimento, incluindo a possibilidade de aumento da velocidade do movimento, é recomendável a desocupação das casas localizadas na zona de risco, reduzindo a possibilidade de perdas e danos.

Posteriormente, recomenda-se o estudo e projeto para implantação de obra de engenharia para contenção e estabilização da encosta, impedindo a evolução do processo geológico perigoso.

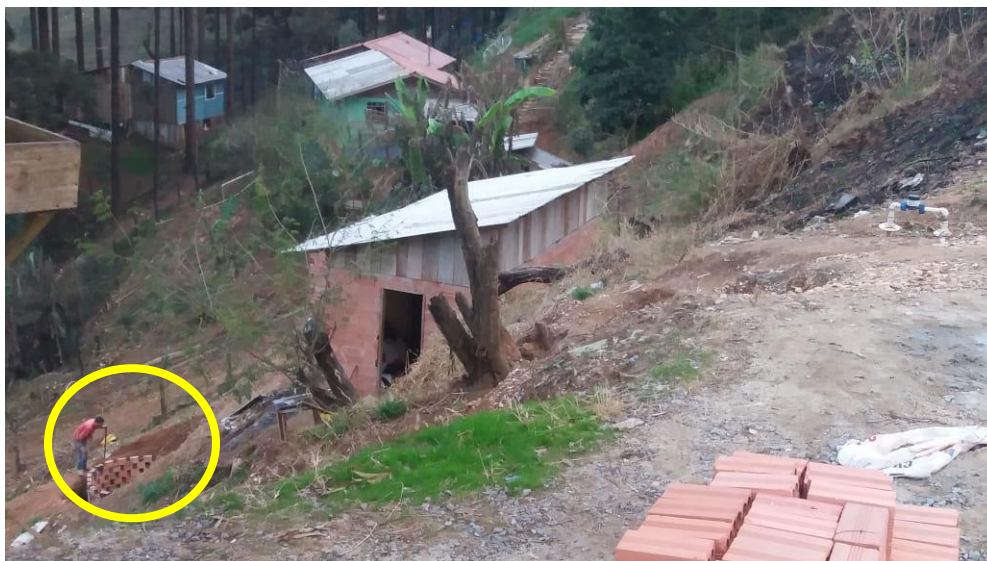
Adicionalmente foram observados no local fatores adicionais de risco, que podem facilitar a deflagração deste tipo de processo perigoso. Foi verificada a implantação de fossas sépticas, que provocam o aumento da saturação de água no solo. Também o tráfego de veículos pesados e foi relatada pelos moradores a ocorrência de explosões próximas. Estes fatores, associados ou não à precipitações intensas, pode se constituir em fator deflagrador do processo.

Figura 6 - Casa localizada na zona de risco de deslizamento da encosta. Destaque para implantação de fossa facilitando a infiltração e saturação do solo.

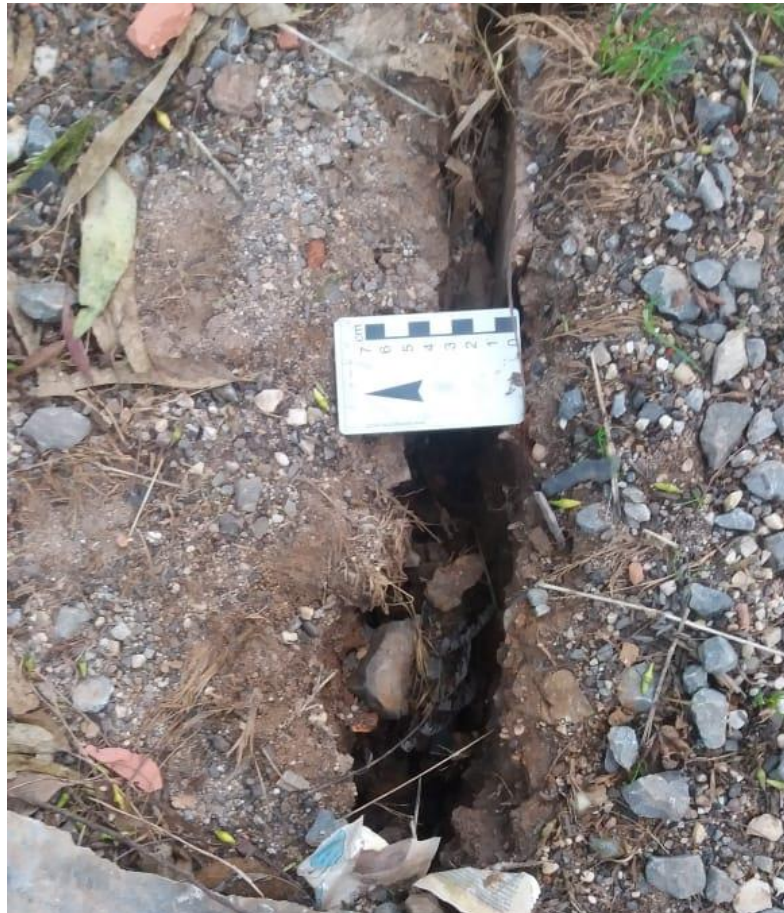
Figura 7 - Fenda de tração no topo do maciço com mais de 5cm de abertura

Litologia(s) afetada(s):	Aterro formado por entulho, blocos de rocha e restos de asfalto.				
<b>Recomendações</b> Evacuação das casas compreendidas na zona de risco e construção posterior de uma obra de contenção com o objetivo de estabilizar o talude.					
<b>Observações</b> Em campo, observa-se fendas no solo com cerca de 5cm de abertura, e poste com inclinação de 8 graus, evidenciando uma movimentação do solo com risco associado.

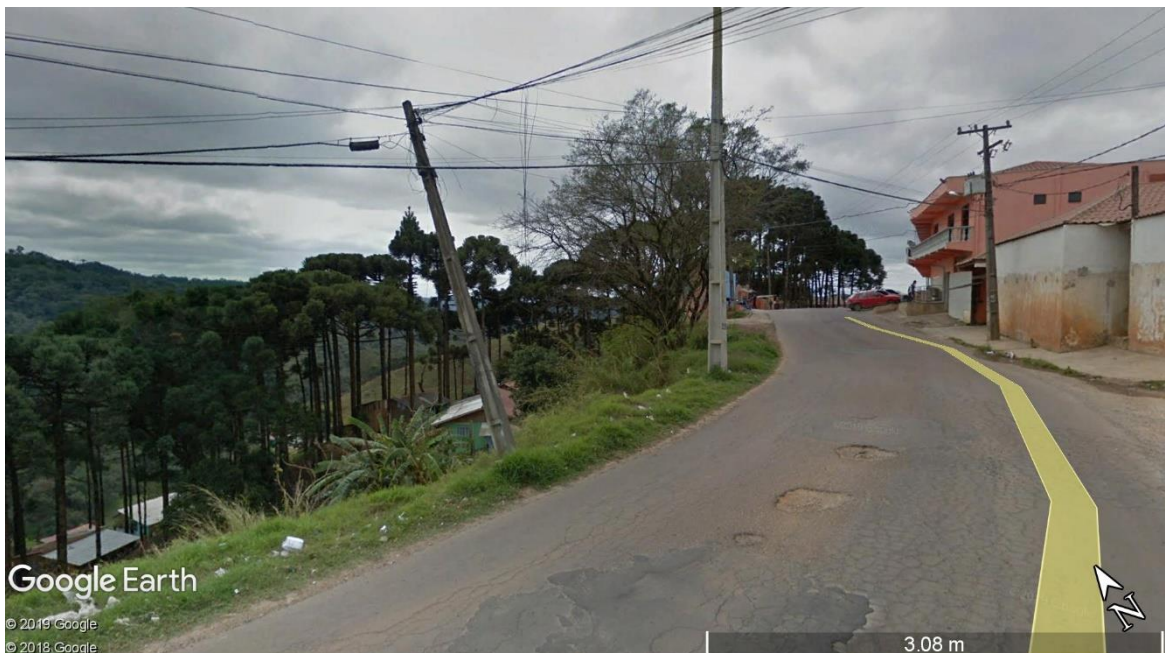
Figura 8 - Inclinação de poste localizado na encosta em movimento. Fonte: Google Earth, 2018.

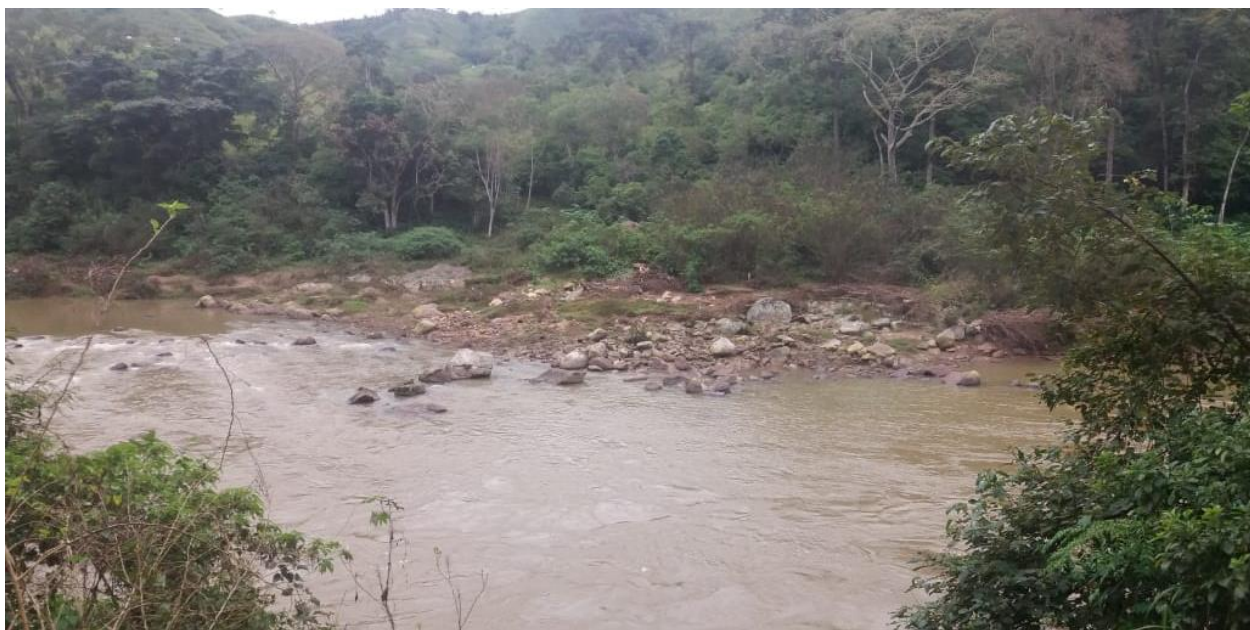
Em Cerro Azul o objetivo principal foi coletar amostras dos depósitos de fluxos de massa da localidade Mato Preto, que foram observados em missões anteriores do CENACID. O depósito foi localizado, com presença de blocos e matacões distribuídos segundo uma drenagem estreita que desemboca no rio Ribeira (figura 9). Não foi possível o acesso em virtude da inviabilidade de tráfego na estrada rural que segue pela margem esquerda do Rio Ribeira. A trilha em fazenda permite apenas tráfego de veículos tipo “jipe”, que não era o veículo utilizado na ocasião.

*Figura 9 - depósito de blocos e matacões associados ao fluxo de Mato Preto.*

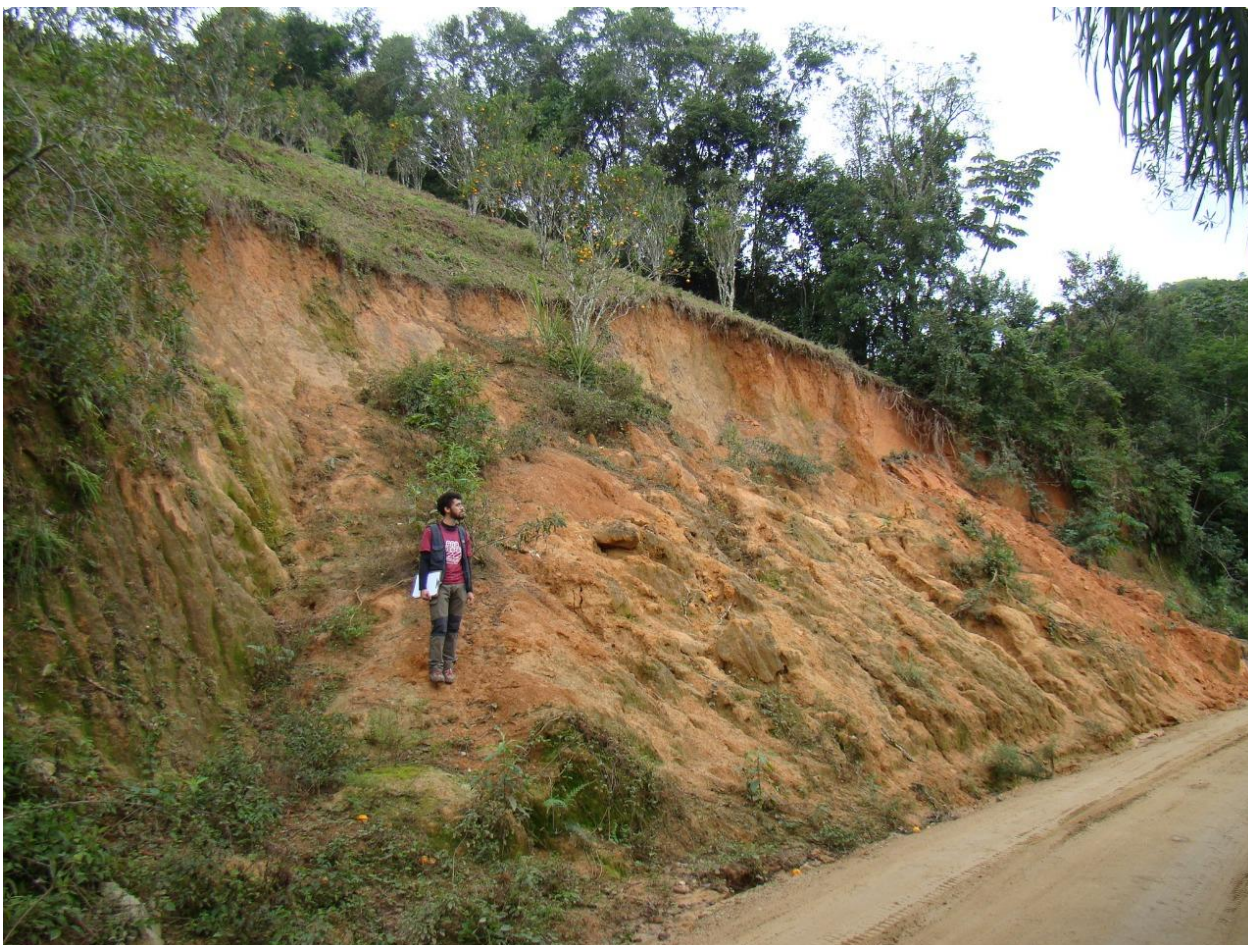
Durante o percurso pela margem do Rio Ribeira e proximidades, foram observados vários deslizamentos translacionais rasos, com cerca de 50 m<sup>3</sup> de massa deslocada e localizados principalmente em regiões onde havia sido retirada a cobertura vegetal. Ao longo da estrada que margeia o rio Turvo foi descrito um deslizamento na margem da estrada rural, com cerca de trinta metros de largura, cinco metros de altura e raso (3 a 4 metros de profundidade). Moradora próxima informou que o evento de movimentação de massa aconteceu de forma em episódios sucessivos na encosta, com um grande deslizamento, seguido de menores (figura 10).

*Figura 10 - Deslizamento translacional raso com sucessivas movimentações em encosta de estrada.*

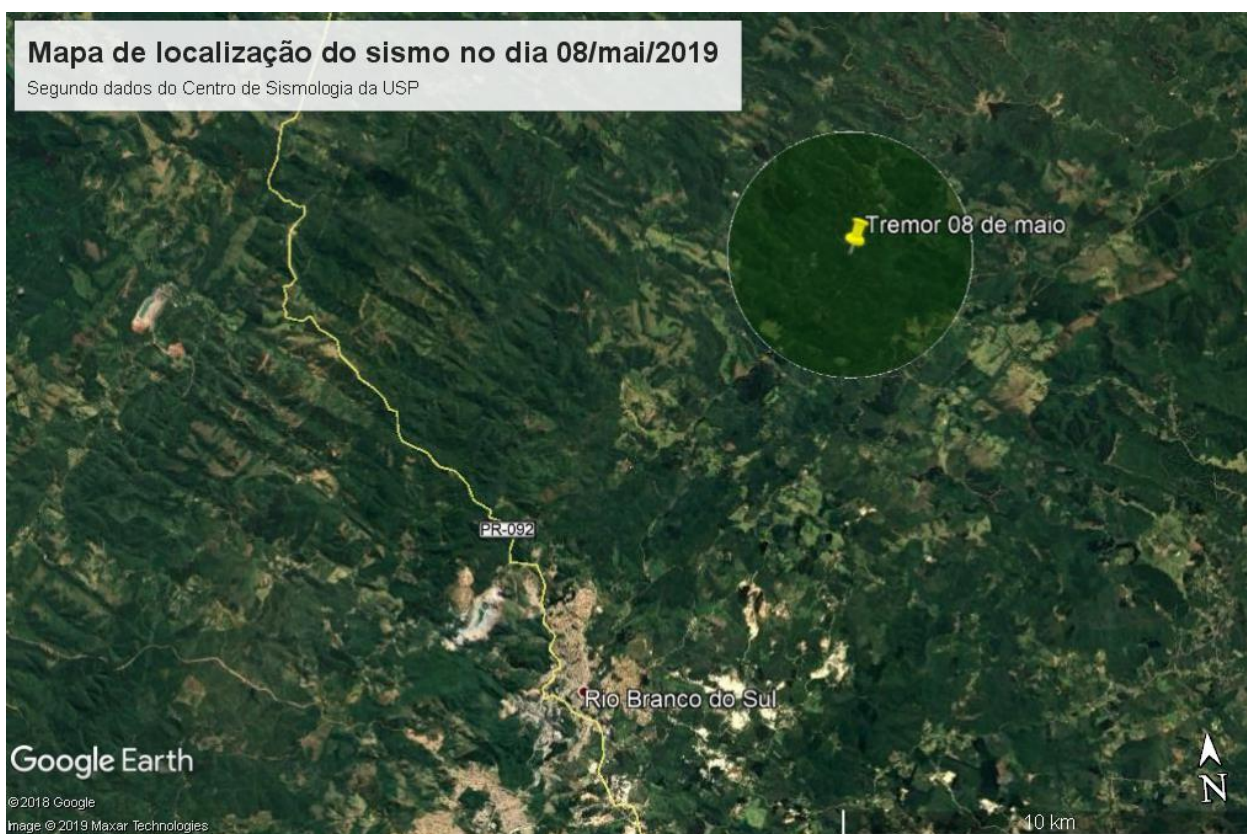
Caetê. No local foram descritas rochas metabásicas de granulação média, mineralogia composta por anfibólio (50%), plagioclásio (25%), quartzo (10%) e biotita (15%) (figura 10). Neste levantamento rápido na região indicada não foram identificadas rochas carbonáticas ou dolinas que pudessem favorecer a hipótese de associação dos sismos com colapsos em áreas cársticas. Deve-se, entretanto considerar que o estudo sismológico indica uma margem de erro de até 3 quilômetros de raio a partir do epicentro.

Figura 11 - Localização do sismo, com margem de erro de 3km.

Com base nesta informação é necessário e recomendável avançar nos estudos na área de influência dos sismos e dentro da margem de erro dos estudos sismológicos. Estes estudos devem identificar e avaliar litologias, estruturas geológicas e perfis geológicos, entre outros atributos, para caracterizar a origem destes tremores.

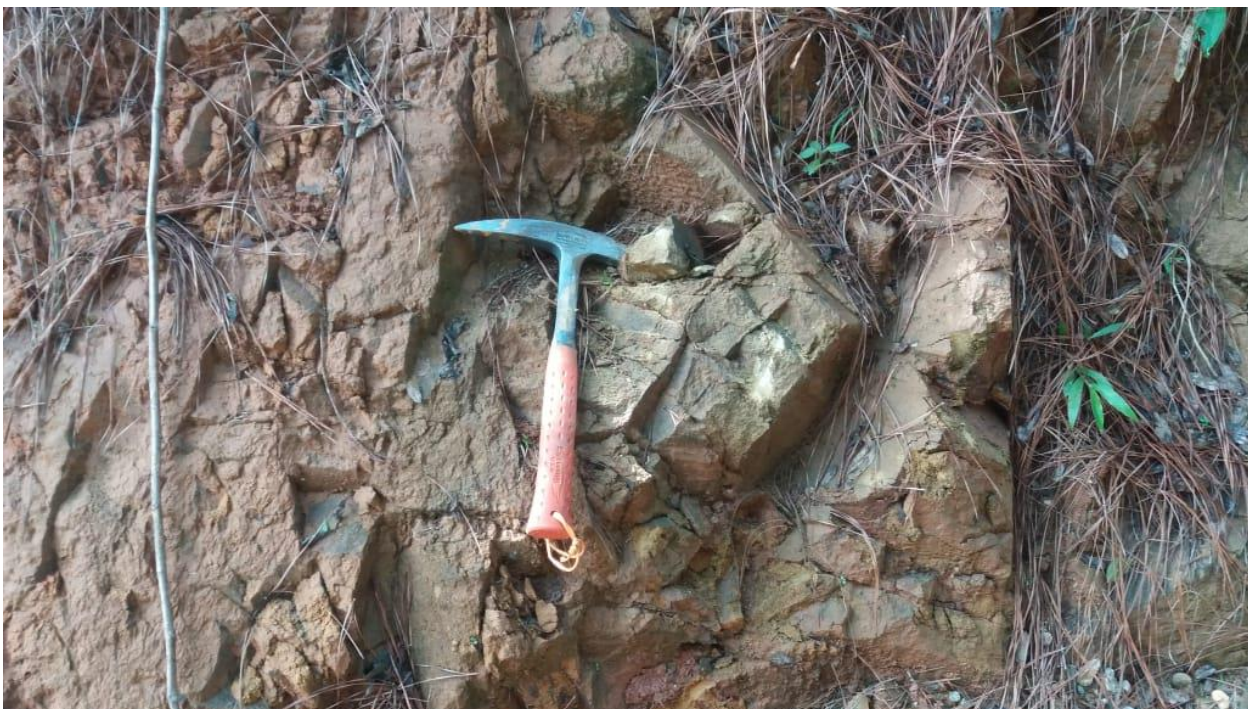
*Figura 12 - Afloramento de rocha metabásica no local exato indicado como epicentro do sismo.*
