**Avaliação de áreas visitadas com subsidências e colapsos em
região de processos cársticos e exploração de aquíferos no
município de Colombo - Paraná**

Relatório 01

Renato Eugenio de Lima

29/07/2020

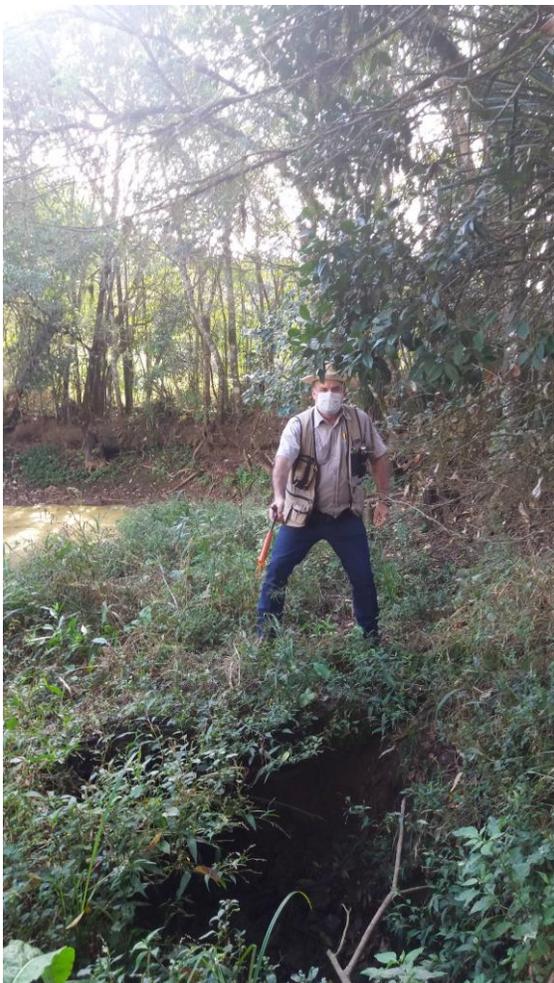
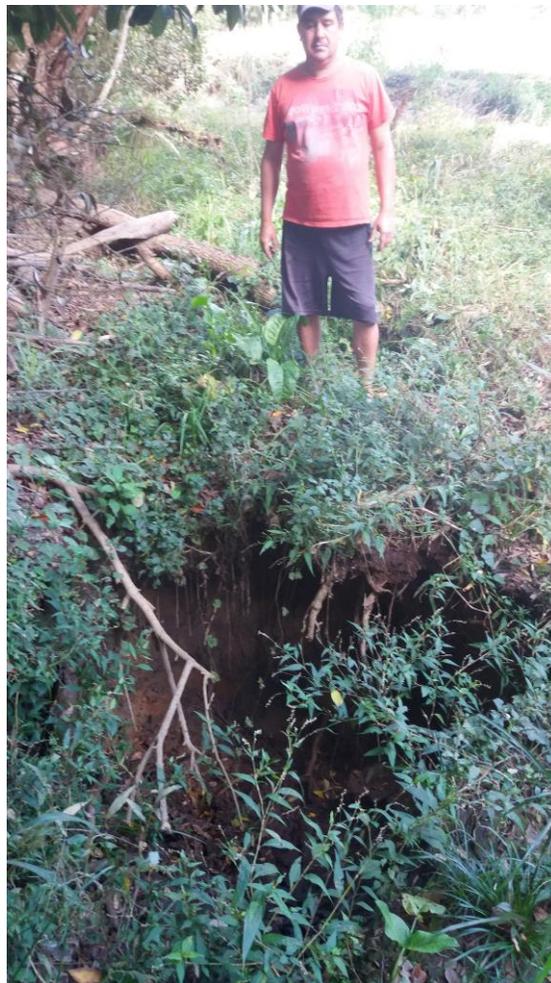
Nesta propriedade verificamos processos de colapsos em terrenos carbonáticos, resultando em duas cavidades no fundo do vale que acabaram por drenar completamente um pequeno tanque de armazenamento de água para utilização na propriedade com fins agrícolas. Uma das cavidades possui diâmetro de 3,0metros e a outra diâmetro de 2,0metros. (ver figura 2 e fig.1 de localização no VICON).

Segundo informação do Sr. Alielsson este cavidade formou-se nos meses de março/abril de forma súbita, sendo que em duas horas o tanque secou.

Em vistoria regional foi verificado afloramento com presença de mármore calcítico branco, intensamente fraturado, com cavidades de dissolução decimétricas aparentes.

Figura 2- Dolinas formadas no piso do tanque de reservação de água para agricultura no terreno Sr. Alielson.

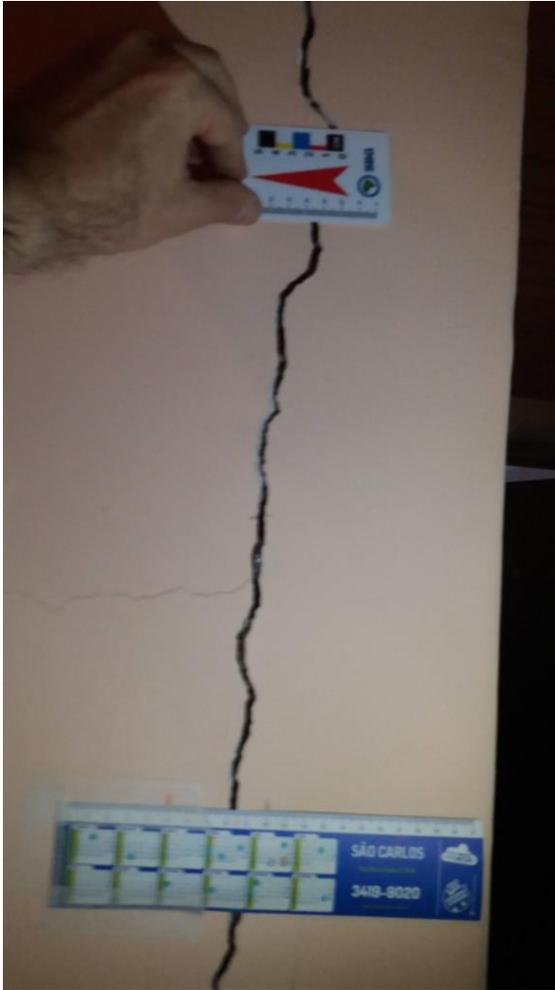
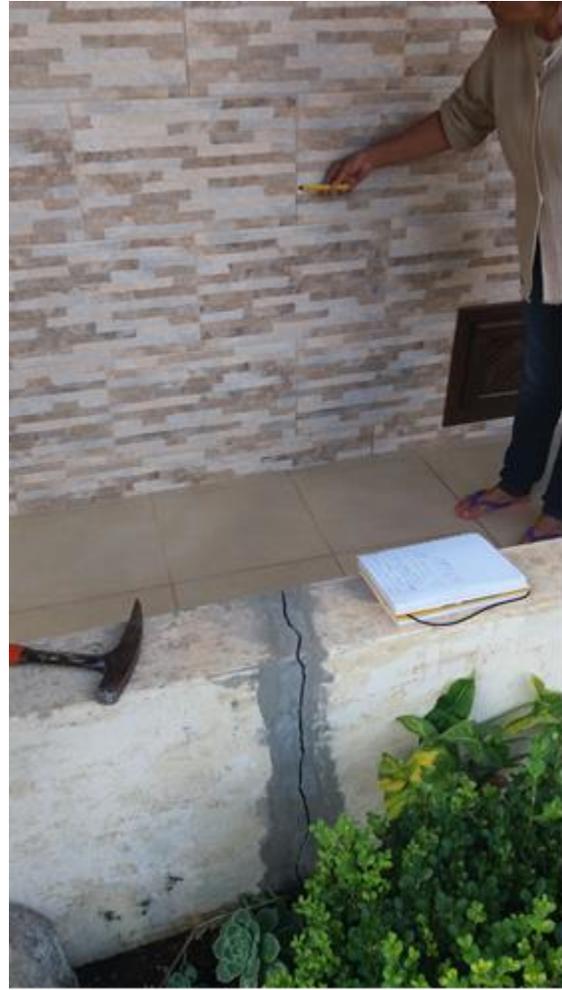
Na edificação foram identificadas fissuras e fraturas verticais e subverticais, na construção de alvenaria, consistentes com direções principais (N20E+-15). Também foram observados deslocamento de rodapés, deslocamentos em paredes, muros e calçadas, além de fissuras e fraturas em muros (figura 3). No momento da visita não foi verificado risco de comprometimento da estrutura da edificação, mas aconselhamos o monitoramento das fraturas para verificar se ocorre evolução.

Segundo os residentes estas fraturas iniciaram-se em fevereiro/março com progressão "lenta". Ainda segundo os residentes o processo ocorreu associado à exploração do aquífero subterrâneo, através de poços tubulares da empresa Sanepar AS, sendo que um destes poços se situa acerca de 50metros, ao lado do limite da propriedade.

Figura 3- Duas fotografias mostrando fraturas e fissuras em parede e piso na moradia do Sr. Geraldo.

8. Nas residências dos Senhores e Senhoras Geraldo Cardoso, Eliane, Cecília-terreno do Sr. Raul Cavale e Marcela Batistão, é recomendável manter o “monitoramento” das fraturas e fissuras. Na ocorrência de evolução significativa recomendamos avaliar a condição estrutural das edificações.

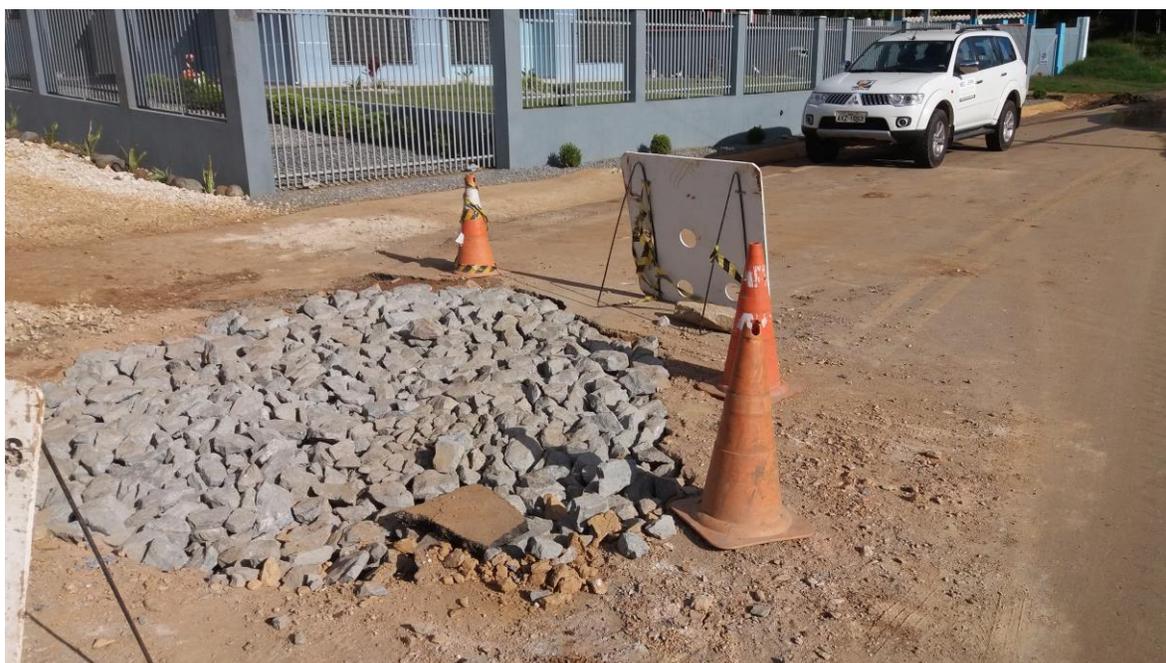
Neste local observamos apenas a “cicatriz” do processo ocorrido, mas conforme relato dos moradores, ocorreu a formação de uma cavidade de extensão vertical, diâmetro de três a quatro metros (figura 4), que segundo os moradores alcançou aproximadamente sete metros de profundidade. Este processo destruiu o pavimento da via, provocando sua interdição, e iniciou-se um “afundamento” às 06:00 horas do dia 12 de junho (sexta-feira) e por volta das 12:00 horas a cavidade já tinha alcançado a profundidade aproximada de sete metros.

Os residentes relataram que no Sábado/17 foram lançados materiais de preenchimento trazidos por mais de 10 caminhões-caçamba pela prefeitura de Colombo. No período entre Sábado e Domingo/18 ocorreu evolução no processo de subsidência, com a cavidade retornando a evoluir e alcançado profundidade aproximada de quatro metros, sendo necessários novos caminhões de saibro e pedras na segunda-feira/19 para completar o preenchimento do local.

Figura 4- Fotografia a dolina já tamponada desenvolvida no leito da pista asfáltica, interrompendo temporariamente o tráfego na via que serve de acesso à região,

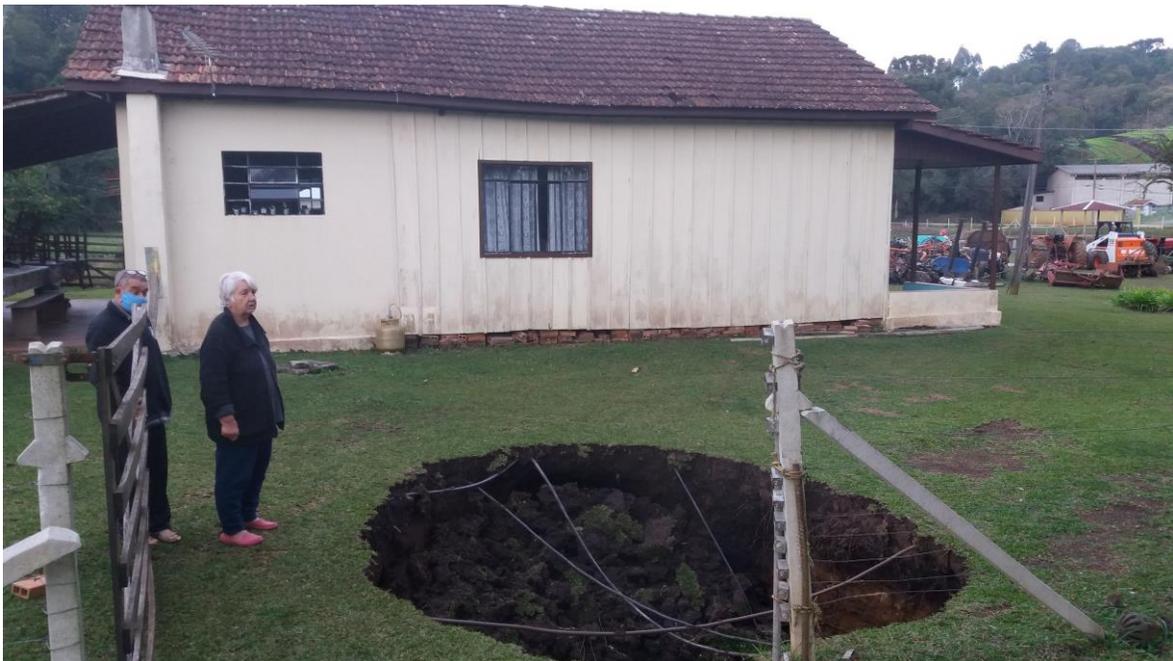
Ao lado da moradia da Sra. Cecília ocorreu o desenvolvimento de uma dolina com mais de 4 metros de diâmetro e profundidade variável 2a3 metros que se prolongam em pequenas fraturas mais profundas (Figura 5).

Segundo o relato dos moradores ocorreu uma tempestade com chuva e ventania intensa à noite de 30 de junho, e pela manhã do dia 01 de julho, entre 07:00/08:00 horas ocorreu o colapso de forma súbita, sendo que em cinco minutos foi gerada toda a estrutura. Na sequência a estrutura circular sofreu pequena ampliação de aproximadamente 50cm das bordas, alcançando os limites definidos por uma cerca no local.

O local da dolina situa-se a 90 metros do poço utilizado pela Sanepar para captação de água subterrânea.

Figura 5- Dolina formada dia 01 de julho, de forma rápida, no terreno da Senhora Cecília.
