Estudos sobre a inundação relâmpago ocorrida em 02 de março de 2021 no Córrego Alto Boqueirão no município de Curitiba – Paraná

Relatório 01

Renato Eugenio de Lima
André Luiz Tonso Fabiani
18/05/2021

Data da missão: 03-04-09/março de 2021 – estudos em março-abril2021

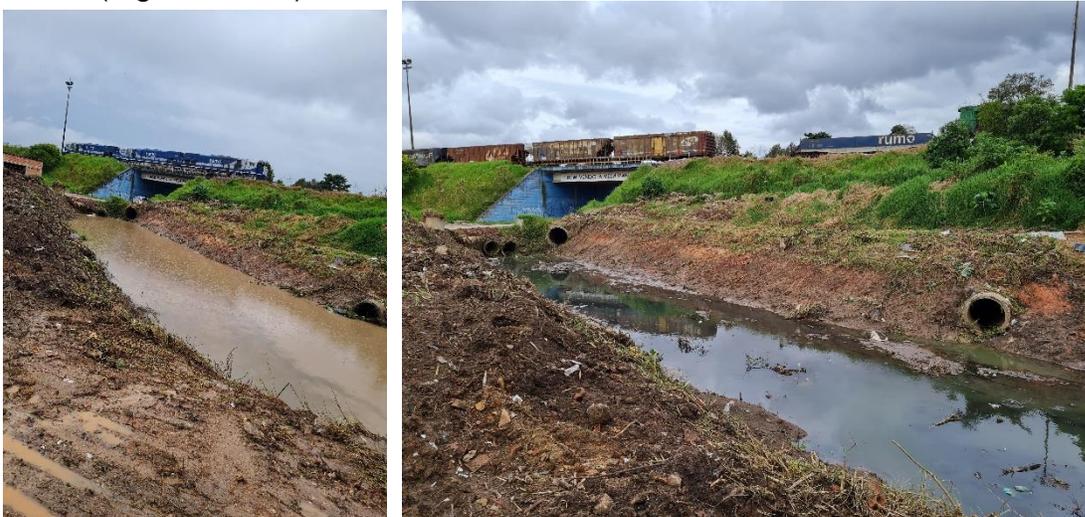
Erosão de margens – Observamos processos de “erosão” e transporte de depósitos antrópicos lançados nas margens em alguns pontos onde foi retirada a cobertura vegetal, ou onde o material retirado pelas ações de “combate a enchentes”, que estava no fundo do canal, foi lançado imediatamente na margem, retornando ao rio na primeira chuva (Figuras 4 a/b).

Figura 4 (a e b) - Depósitos ao lado do canal com possibilidade de retorno e assoreamento na ocorrência de chuvas.

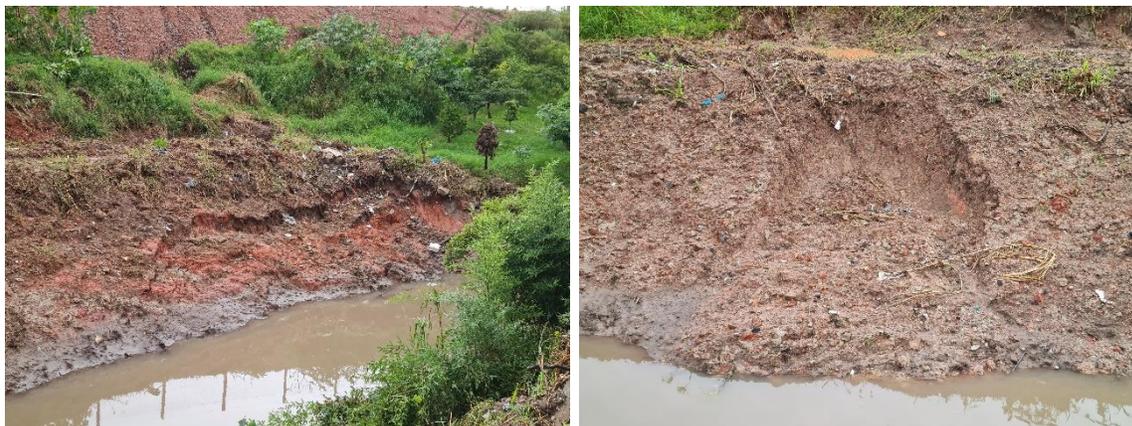
Deslizamentos – Foram observados deslizamentos nas margens do córrego, e do canal de contenção chamado de “valetão”, posicionado ao lado da continuidade da Rua Nair Ferraz C. Nestes locais estes movimentos de massa foram causados pela inadequação das obras de “perfilamento” das margens (Figuras 5 a/b).

Assoreamento – Nos locais recentemente afetados por obras pode-se observar o assoreamento do canal pelos sedimentos depositados nas margens ou pelos materiais provenientes dos deslizamentos nos taludes com problema de estabilidade (Figuras 5 a/b).

Figura 5 (a e b) - Deslizamentos das margens resultantes de desequilíbrio causado por obras de limpeza e "perfilamentos".

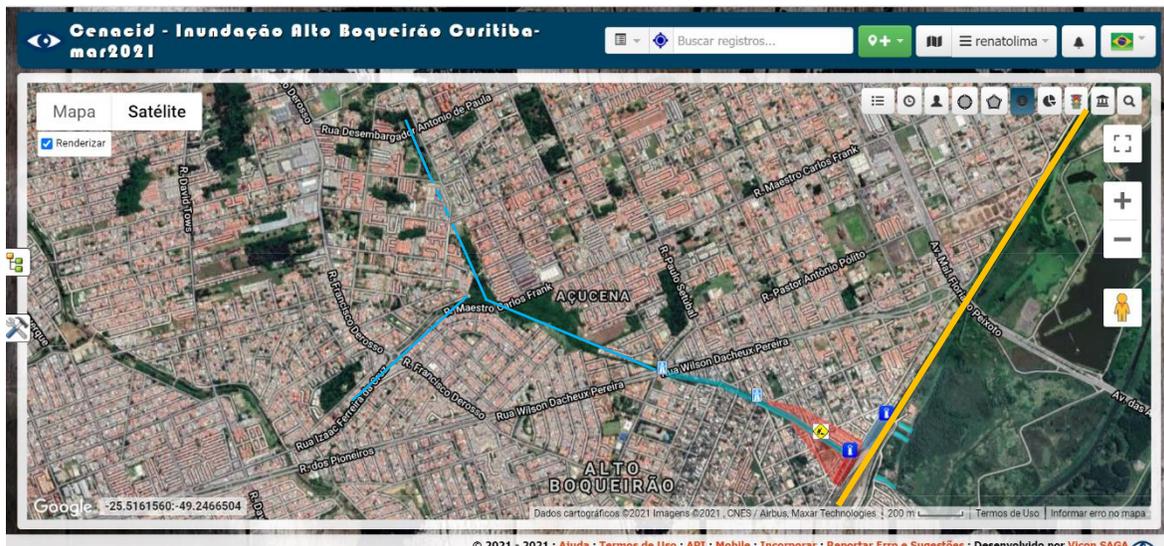
A retificação do Córrego em praticamente toda a sua extensão a montante da área que inundou (Figuras 6 e 7 a/b), é determinante para estabelecer o tempo de resposta no canal do rio da precipitação ocorrida. Ou seja, em quanto tempo a enchente, com a possibilidade de inundação, ocorrerá após o início de uma chuva. Quanto mais retificado, maior e mais rápida será a acumulação hídrica no primeiro obstáculo a jusante, que pode ser uma curva do rio, uma ponte, uma tubulação de passagem ou outro fator qualquer que reduza a capacidade e a velocidade de fluxo no canal.

Figura 6- Mapa Vicon mostrando a retificação do rio (azul), a posição da ferrovia (amarelo) e a área afetada (vermelho).

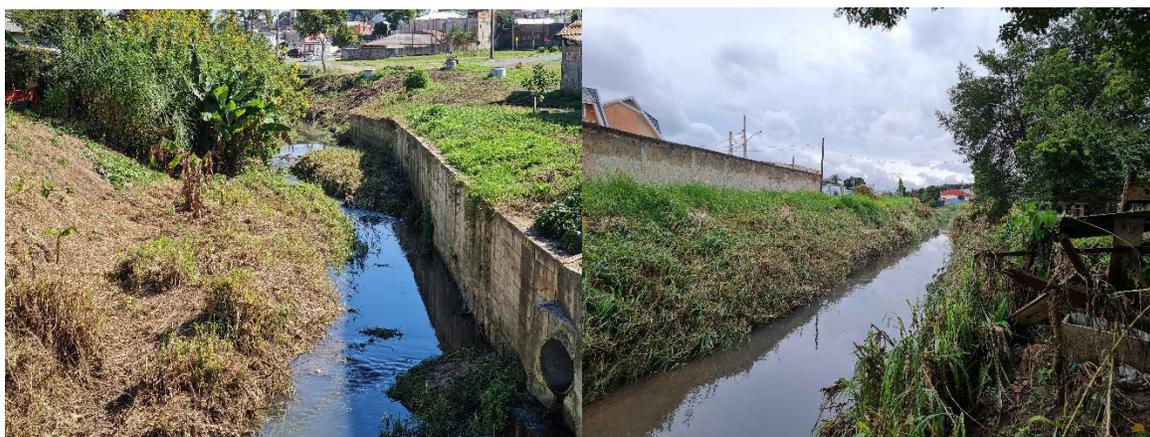
Figura 7(a e b)- Trechos retificados e canalizados a montante da área atingida em 03março.

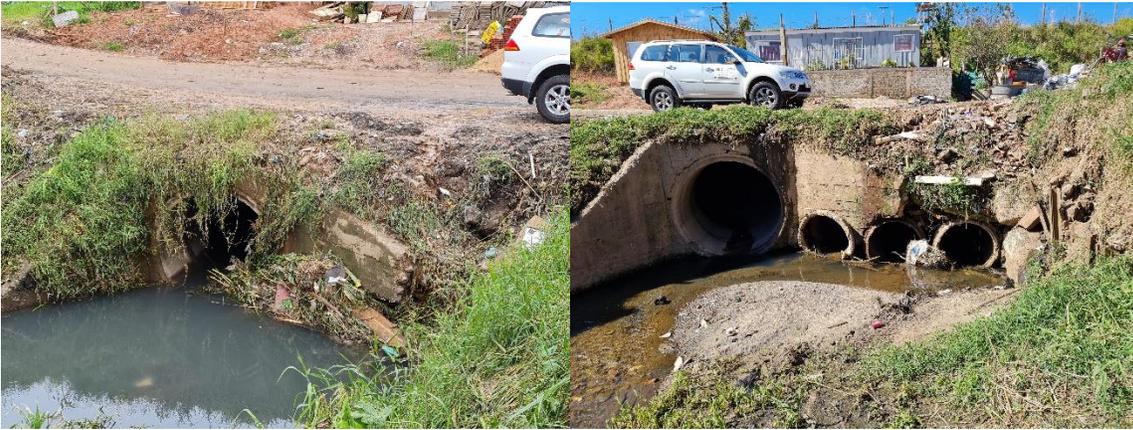
A presença das tubulações de passagem implantadas para cruzar o córrego sob o leito da ferrovia, cujo dimensionamento e/ou condições, não foram suficientes para escoar o fluxo da água em enchentes na situação atual da bacia, mesmo na ocorrência de chuvas não tão intensas como a do dia 2 de março, foi determinante para a geração deste episódio.

As imagens das figuras 8 (a e b) mostram as entradas destas tubulações, que aparentemente estão operacionais permitindo fluxo hídrico. Na imagem (8a) do dia 4 de março, após a inundação e a enchente do dia 3mar, em uma das 4 tubulações observa-se um acúmulo de mato (capim e algumas tábuas), que talvez sejam derivados da própria atividade de “limpeza” flutuando na entrada.

Figura 8 (a e b) - Aspecto da entrada das tubulações que conduzem o rio por baixo da linha férrea. Foto (a) dia 04 de março em meia vazão e foto (b) dia 18 de maio em estiagem.

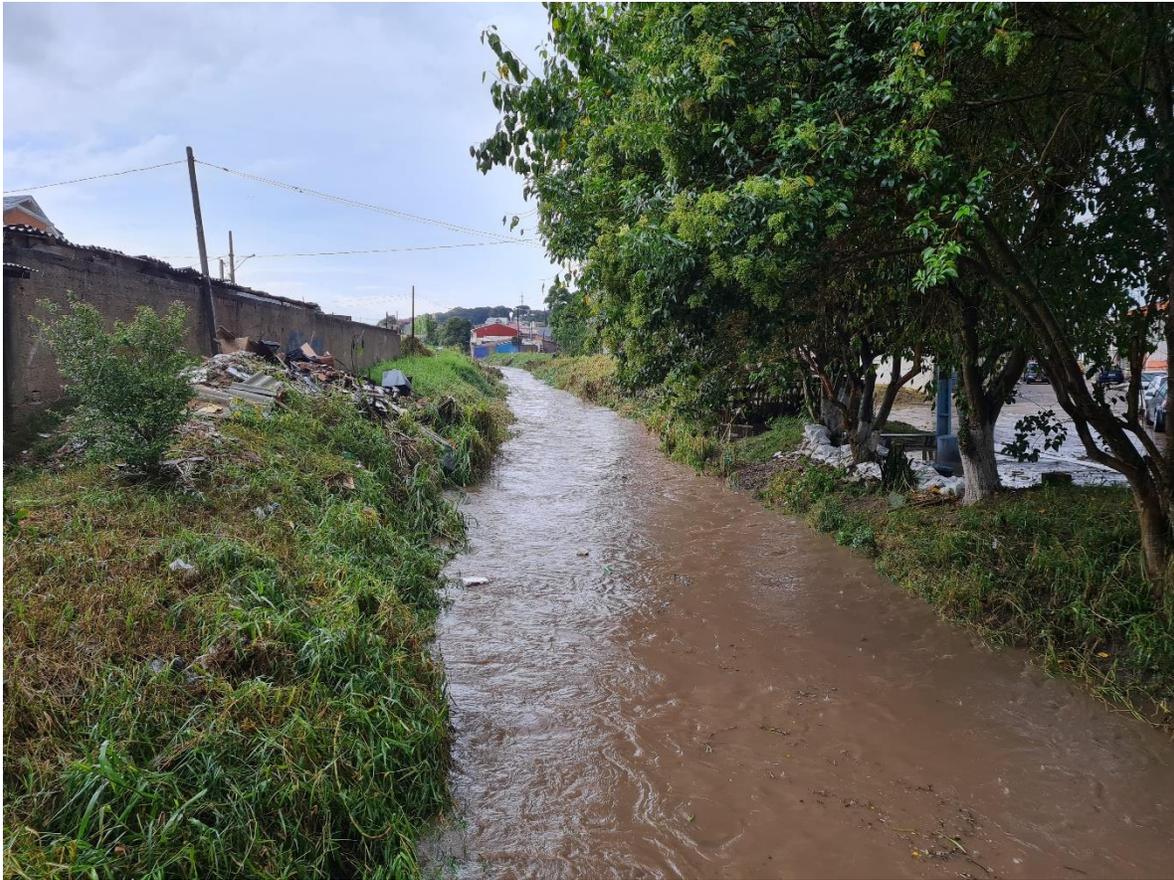
Nos dias anterior e posterior ao processo perigoso, não ocorreu transbordamento do canal do Córrego Alto Boqueirão, mas a precipitação de 14mm em 40min no dia 01 de março pode ter contribuído para o “encharcamento” dos terrenos. No dia posterior à enchente (03mar) às 15:20h, com registro na Estação São Pedro de 9,0mm de chuva em 10min (Fig. 12c), a equipe do CENACID observou o nível a cerca de 20cm do limite de transbordar (ver figura 10).

Figura 10 - Córrego Alto Boqueirão no dia 03março as 15:09h no limite de transbordamento do canal, com chuva registrada na estação pluviométrica mais próxima de 09mm em 10 minutos.

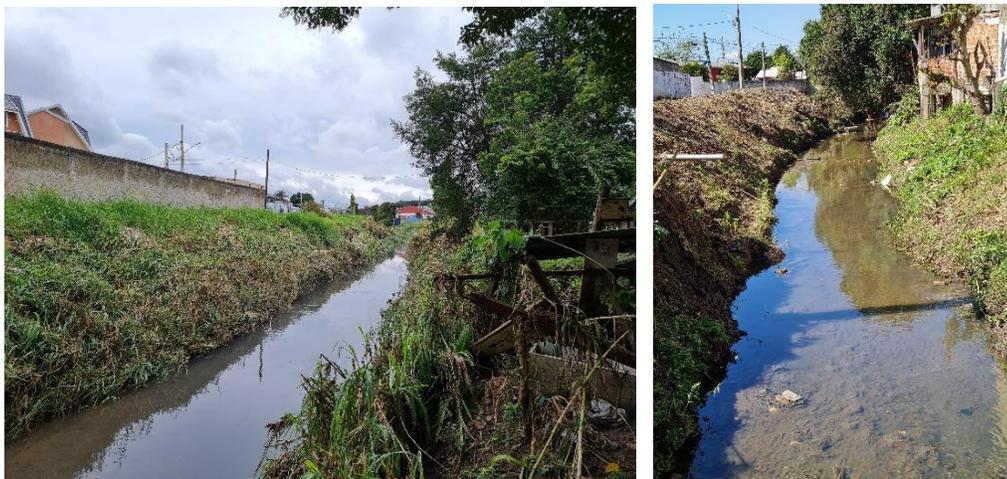
Figura 11 - Mesmo trecho em vazão menor no dia 04março (a) e 18maio (b), mas ainda acima do normal.
