Relatório 01 - Avaliação das áreas visitadas em Sengés - Paraná

Início da missão: 04/02/2010

Data deste relatório: 05/02/2010

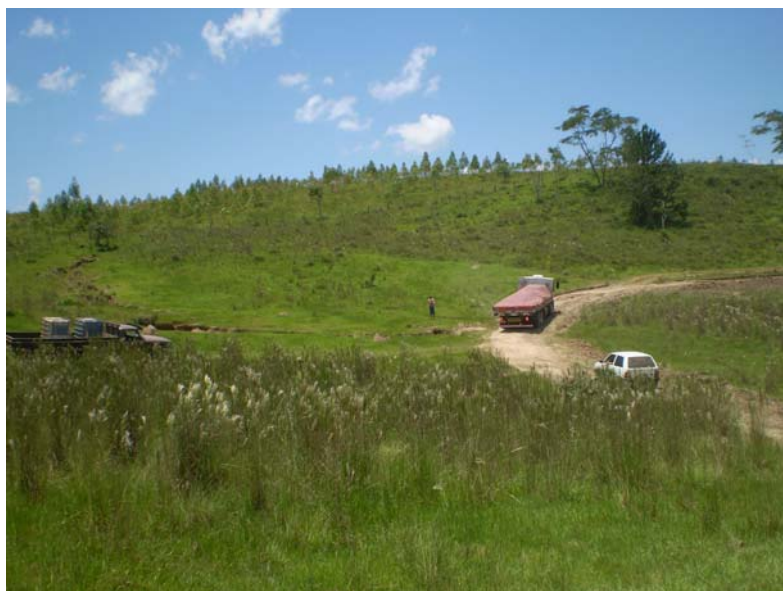
Figura 1 Acesso alternativo sul cruzando fazendas.   essencial evitar o isolamento.

- É urgente estabelecer um sistema que evite o isolamento do município e ofereça segurança de trânsito de pessoas e mercadorias. Para isto, considerando a previsão de desbloqueio dos pontos destruídos da rodovia, podem ser emergencialmente estabelecidos limites de peso e comprimento para acesso ao desvio, pois quando um veículo “encalha” todo o tráfego fica interdito. A própria equipe do CENACID ficou bloqueada nesta situação. Este sistema pode estabelecer horário preferencial para caminhões pequenos-médios e deve assegurar o transporte eventual de urgência. Deverá também considerar as condições climáticas. Se a previsão de retorno do tráfego para a rodovia indicar a necessidade de prazo longo, então deveriam ser significativamente melhoradas as rotas alternativas.

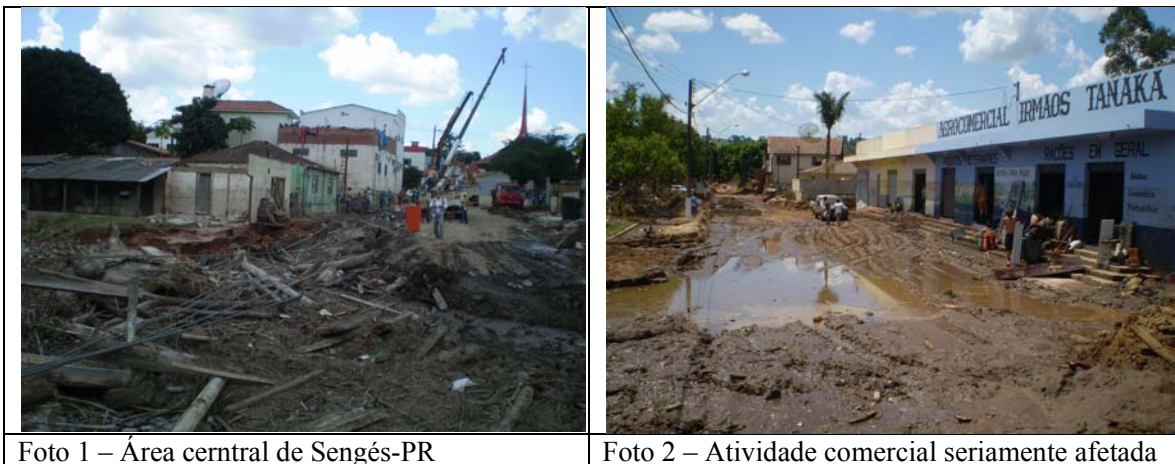
Foto 1 – Área central de Sengés-PR

Foto 2 – Atividade comercial seriamente afetada

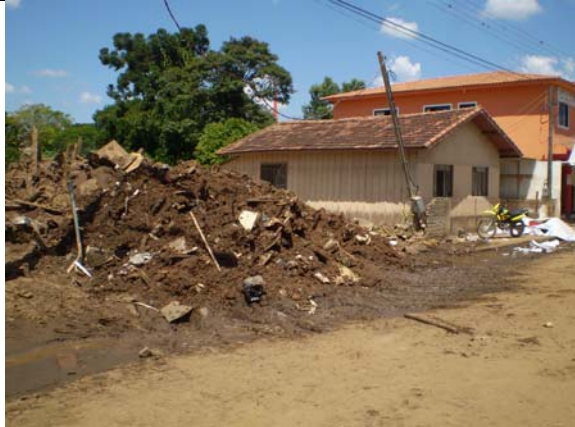
Foto 3 – Uso e destino dos resíduos exigem atenção.

- É recomendável em inundações adotar a política de reuso dos resíduos do desastre. Os resíduos que não puderem ser utilizados devem ser, após seleção de eventuais materiais perigosos, encaminhados para destino ambientalmente adequado.
