Avaliação das áreas atingidas pelas inundações e alagamentos em União da Vitória / PR, em junho de 2014.

**Avaliação emergencial das áreas visitadas em
União da Vitória – Paraná**

Relatório 03/2014

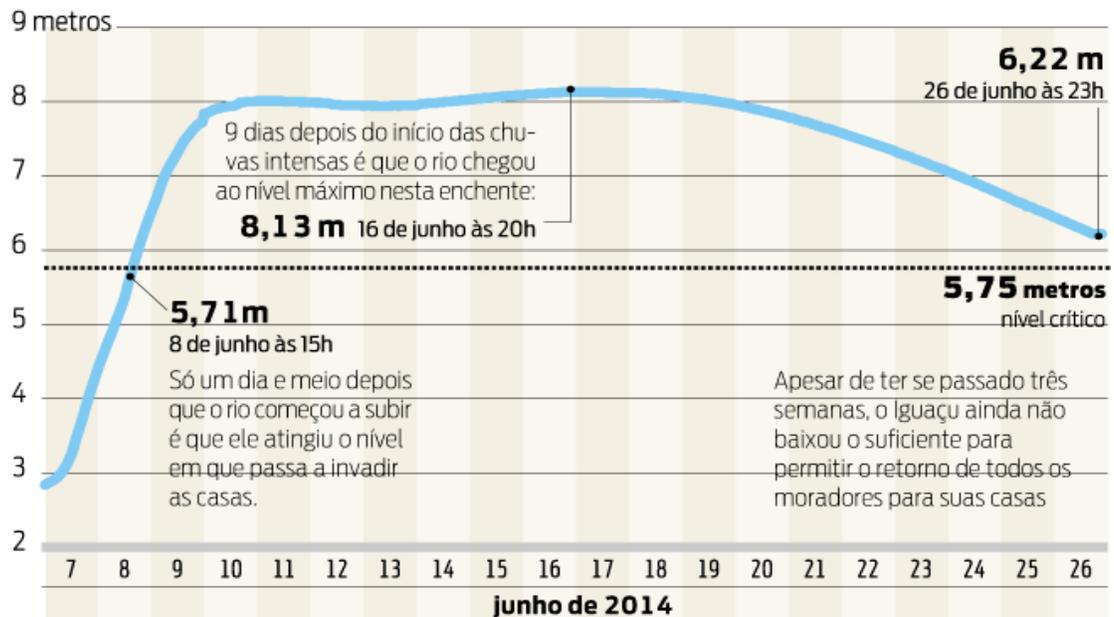
Figura 01: Nível da água durante o período das chuvas, fonte Gazeta do Povo

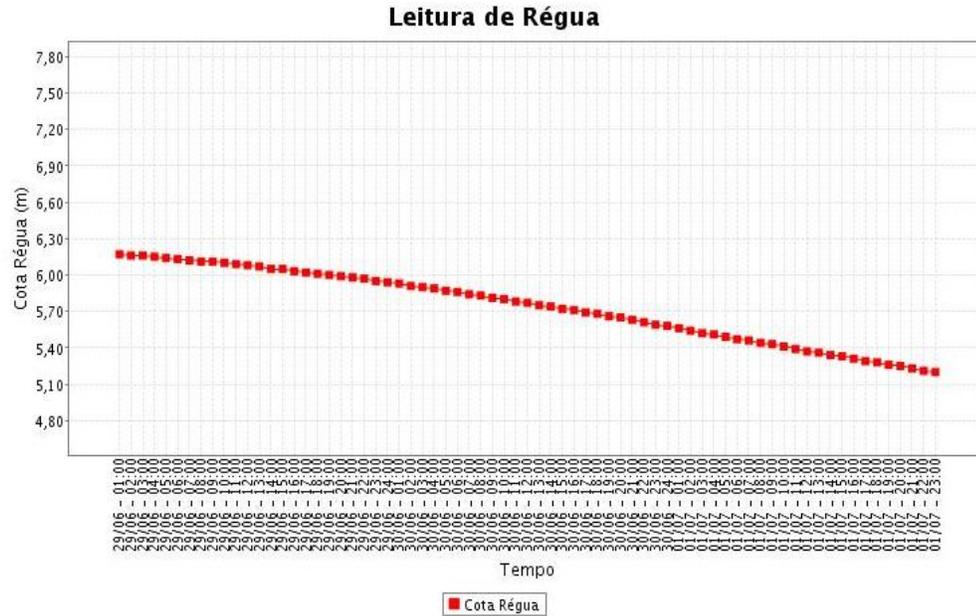
Figura 02: Nível da água durante o período das chuvas, fonte COPEL

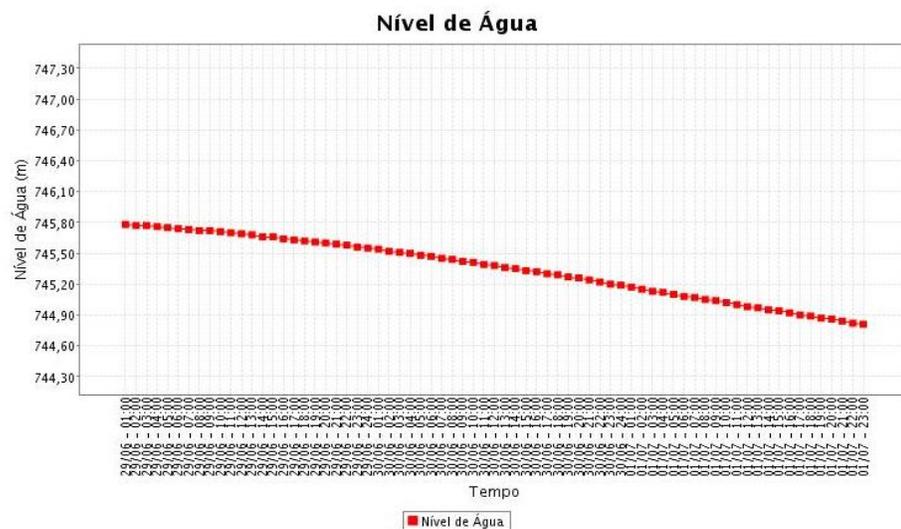
Figura 03: Nível da água do Rio Iguaçu, fonte COPEL

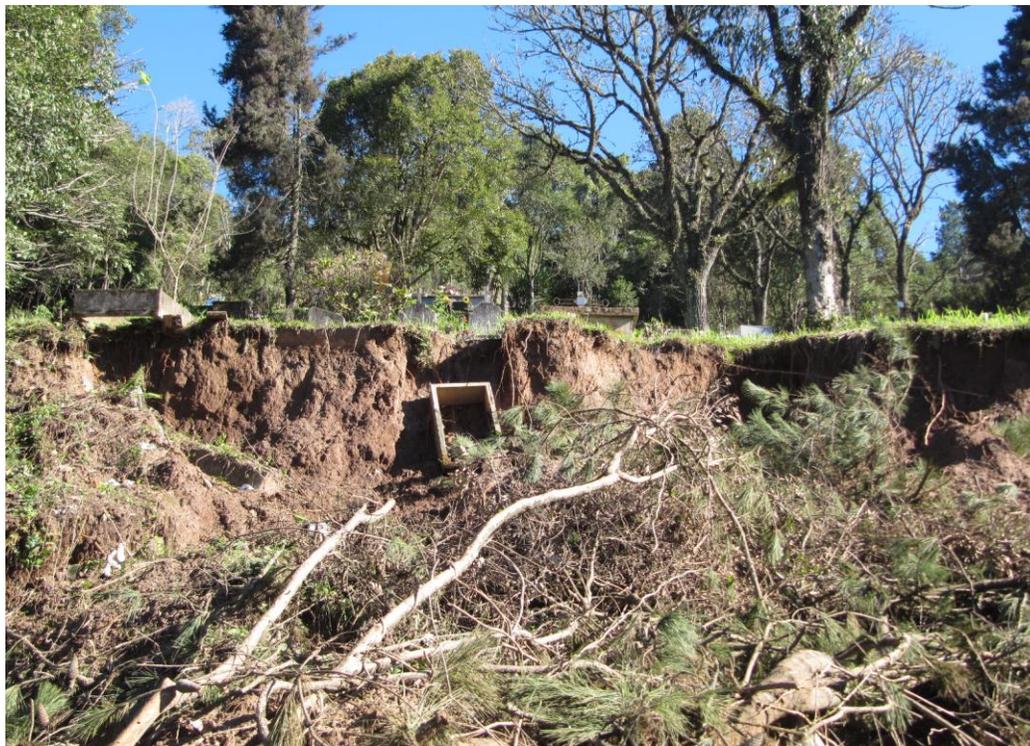
Figura 04: Queda de barreira e árvores no cemitério, na Rua: Marechal Deodoro, no Bairro de Limeira

Análise de contaminação de solo na área do Cemitério, do Bairro Limeira, e obras de estabilização do talude, (Muro de Arrimo) que desbarrancou.

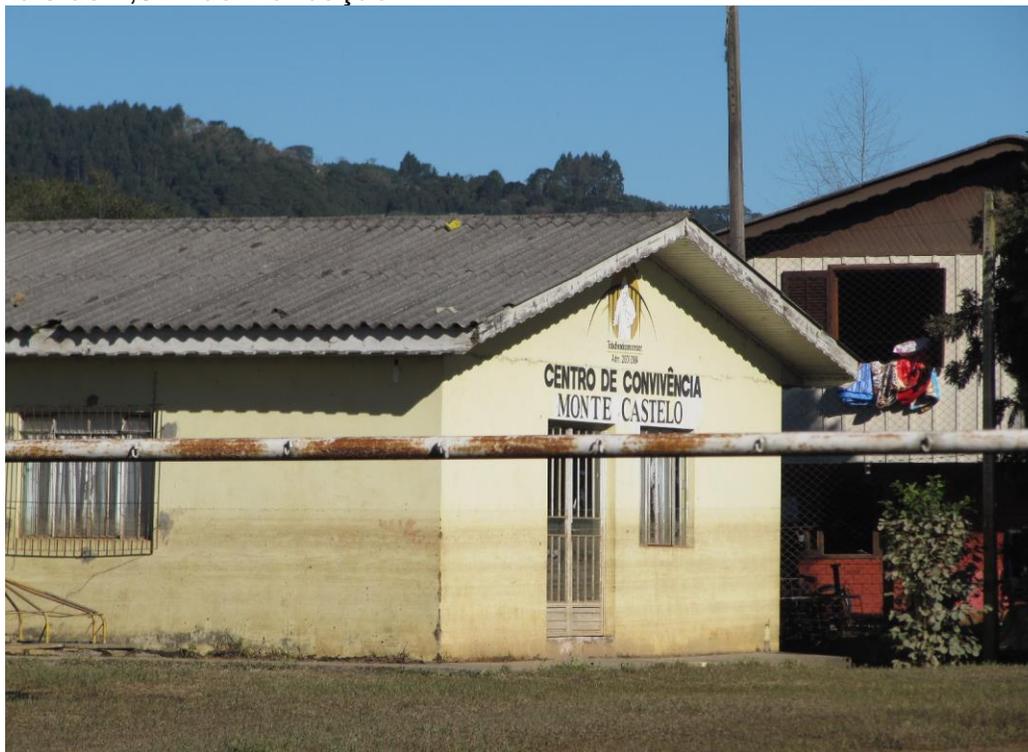
Figura 05: Centro de Convivência na Rua: Egon F. Bieberbachi, no Bairro de Monte Castelo, com mais de 1,5 m de inundação

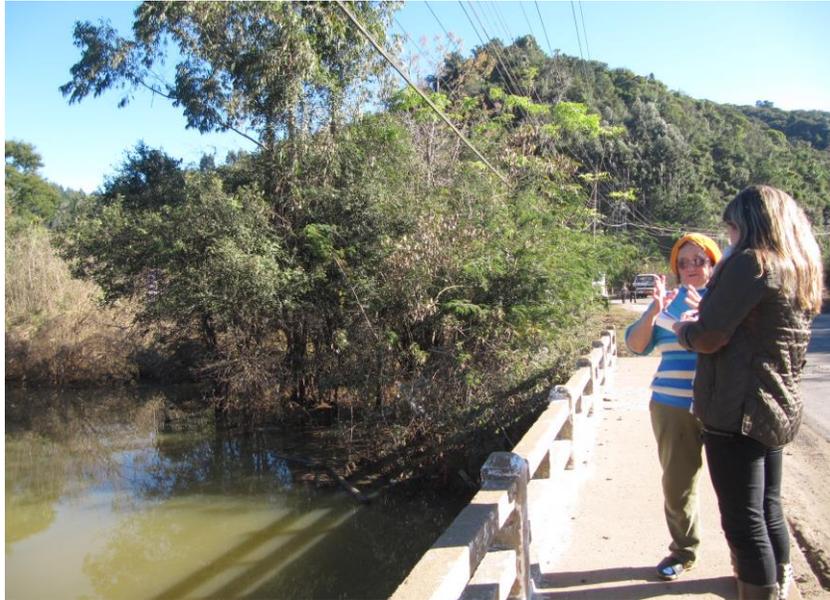
No Bairro de Monte Castelo, observa-se que o Rio de Areia se encontra com o Rio Iguaçu e o leito da estrada encontra-se abaixo a faixa de inundação do rio, onde se encontra uma comunidade ribeirinha, que está sendo realocada, conforme pode se observar nas fotos 6 e 7.

Figura 06: Leito da estrada abaixo na faixa de inundação em aproximadamente 1, 5 metros, do Rio de Areia, que desemboca no Rio Iguaçu, do outro lado da ponte.

Problemas frequentes de inundações e movimentação de massas, isolando o bairro, quando as chuvas atingem o nível de 6,5 metros, necessidade de aumento do leito da estrada e da altura da ponte, que dá acesso ao estado de Santa Catarina, em no mínimo 1,5 metros, em um trecho de aproximadamente 300 metros, que facilitaria o escoamento do Rio de Areia, evitando o bloqueio desse eixo rodoviário.

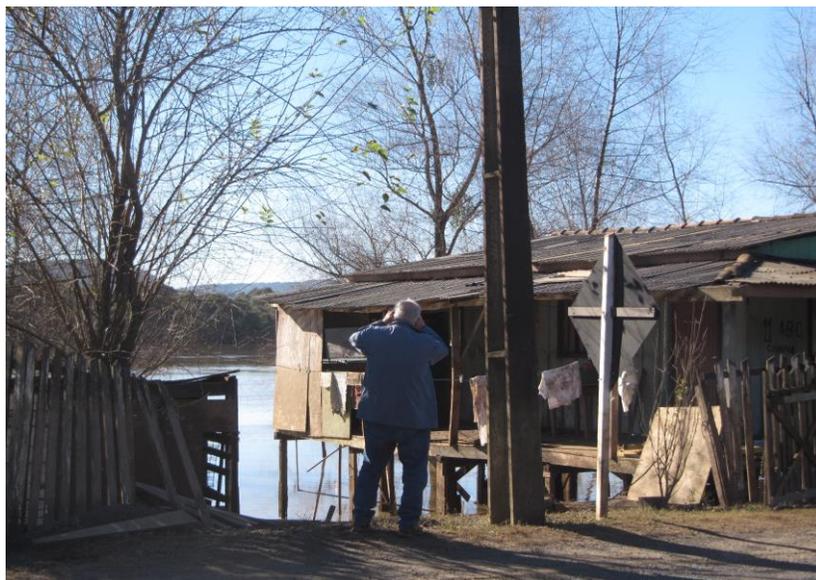
Figura 07: Comunidade ribeirinha, a beira da estrada e as margens do Rio Iguaçu, com aproximadamente 8 famílias remanescentes que estão sendo realocadas.

Nas áreas onde as famílias ribeirinhas foram retiradas, promover um programa de reflorestamento urgente com espécies adaptadas a margens de rios seja com espécies exóticas como as Salgueiro (*Salix sp.*) e / ou nativas como Ingá (*Ingá edulis*).

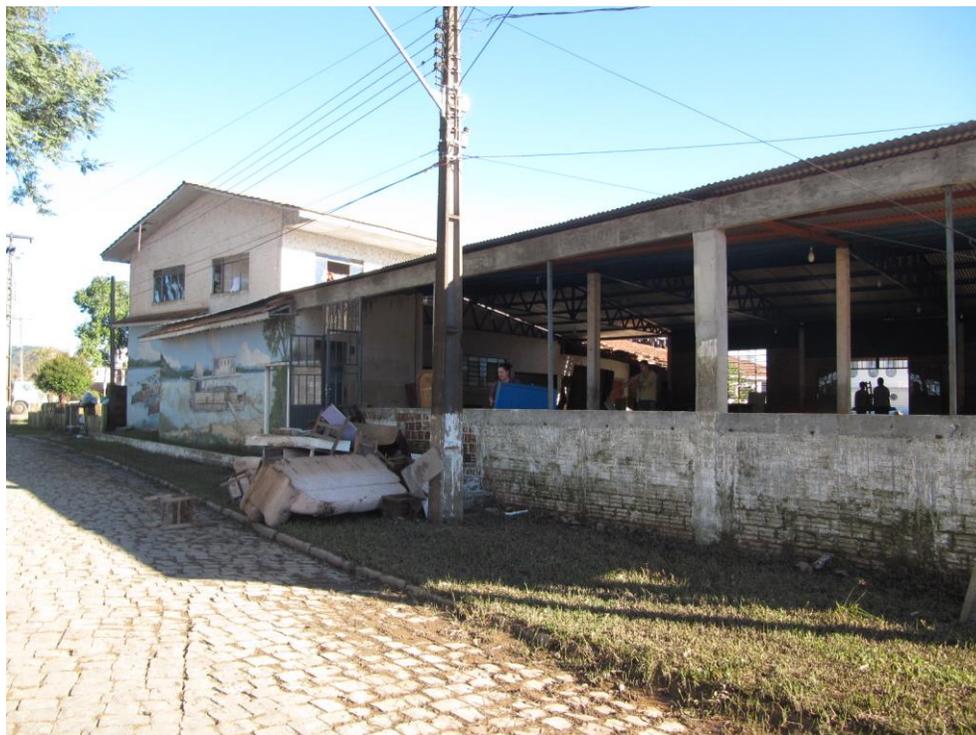
Figura 09: Pavilhão da Igreja do Bairro Navegantes, inundação de até 2 m de altura.

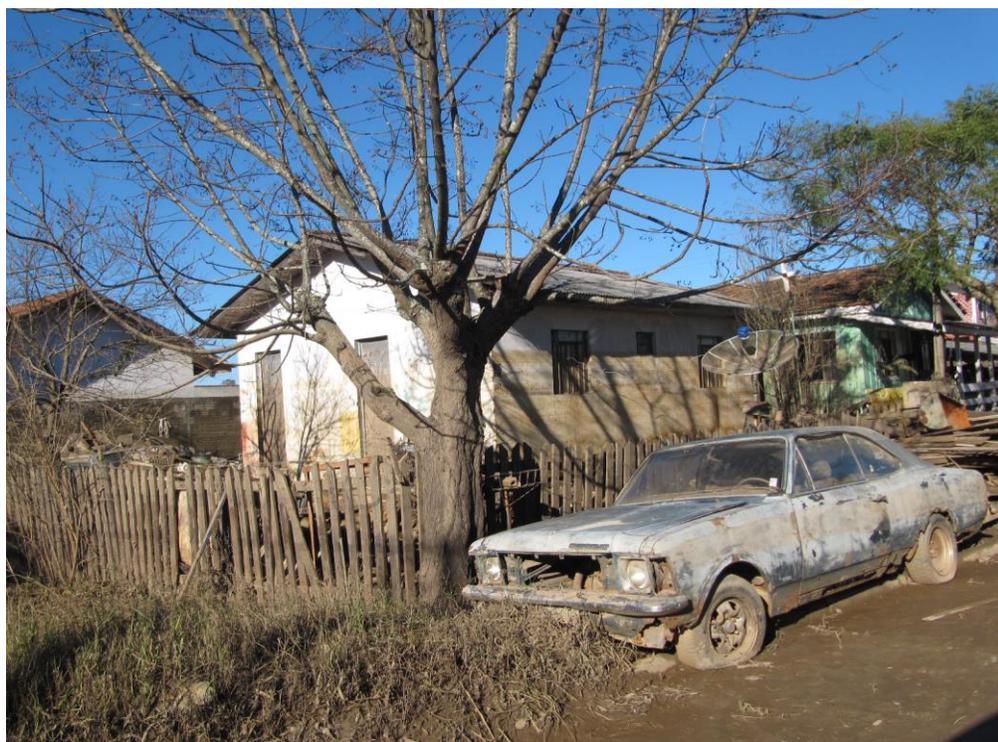
Figura 10: Inundação de aproximadamente 2 metros no Bairro Ponte Nova.

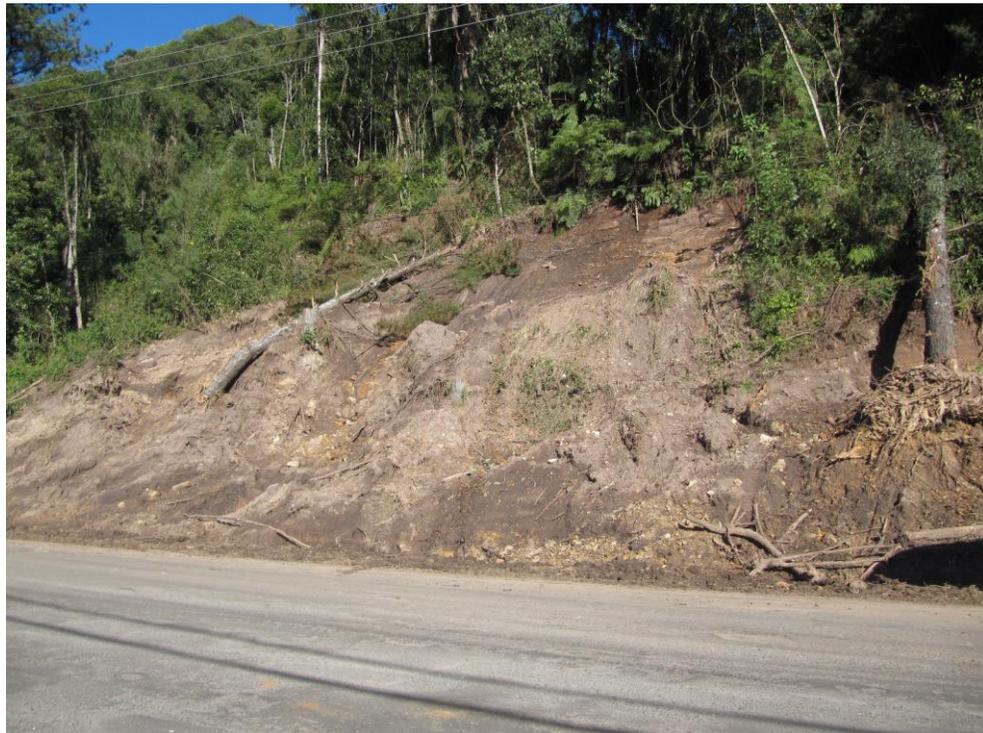
Figura 15: Deslizamento de Massa Gravitacional, Rodovia João Reolon, Bairro São Gabriel

Realocação das famílias que se encontram em áreas de risco, próximo a áreas de deslizamentos.

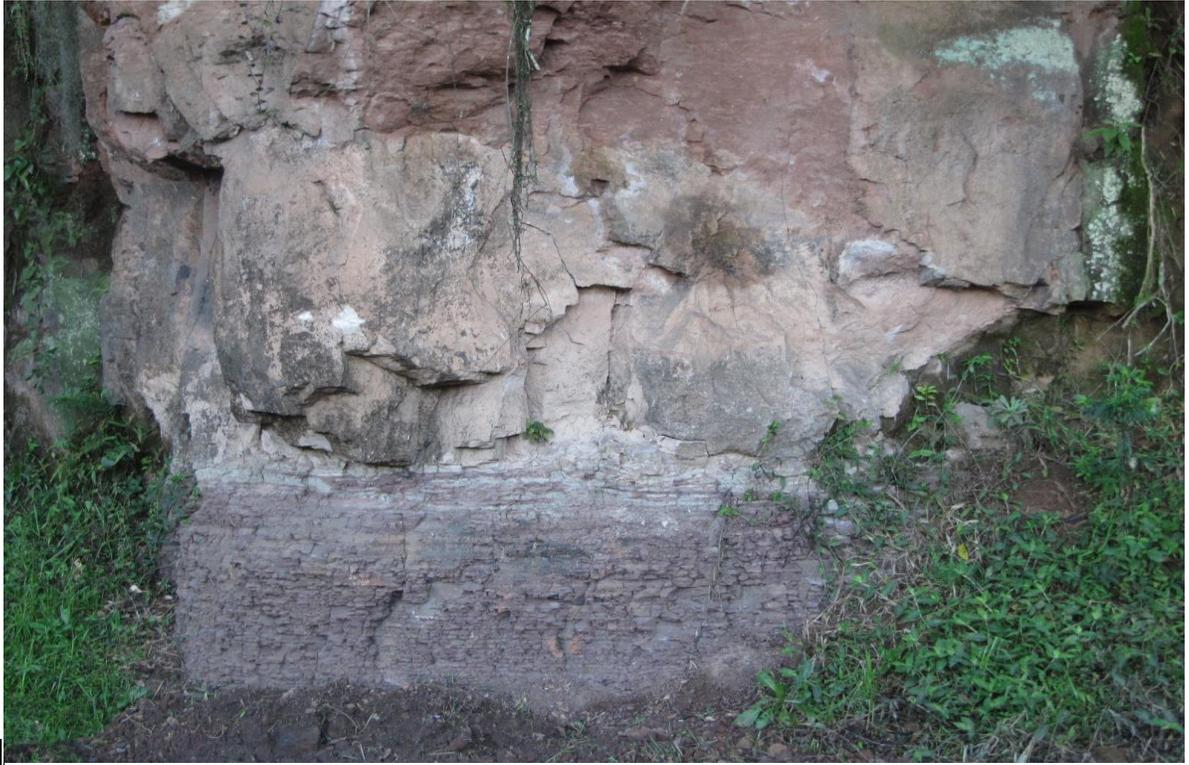
Figura 18: Bairro Dona Mercedes, saída para BR 153, configuração geológica de risco, contato de arenitos da formação Pirambóia, sobre siltitos argilosos da formação Rio do Rastro (Permiano superior), representando meio permeável acima sobre rocha impermeável sotoposta, com fendilhamentos verticais no arenito que facilitam a queda de blocos.

Proibir o tráfego de caminhões de alta tonelagem, na BR 476, no trecho que atravessa o Bairro Dona Mercedes até a Ponte do Arco, devido a fragilidade ambiental que a estrada oferece, em função dos cisalhamentos verticais que os blocos de rocha apresentam. O tráfego poderá ser direcionado pela BR 153 em direção ao trevo do Malon, com destino a Curitiba ou pela Ponte Domicio Scaramella.
