**Avaliação emergencial das áreas visitadas em  
Curitiba – Paraná**

**Relatório 02/2014**

**Data da missão: 09, 10 e 11/06/2014**

**Data deste relatório: 13/06/2014**

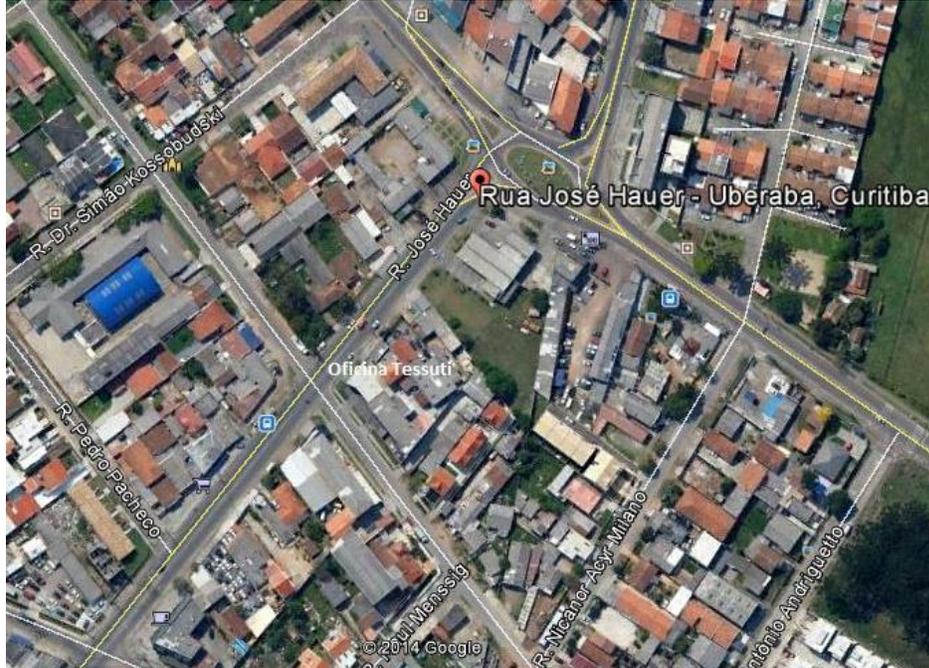
No bairro Uberaba, a ocorrência de alagamento mais séria ocorreu na altura da rotatória que une a rua José Hauer à rua Augusto Zibarth (localizada aproximadamente no nº 2800 da Av. Salgado Filho) principalmente em direção ao sul-sudoeste. Neste ponto, como mostrou a câmara de vigilância da Oficina Tessuti (localizada na esquina das ruas José Hauer com Pedro Aloys Scherer), o nível da água chegou à marca de aproximadamente 1,0 m. Neste local não houve grandes danos, embora muita lama tenha se sedimentado, pois a qualidade das moradias e a altura atingida pela água assim favoreceram. Entretanto, isto não impediu que dois dias depois, os moradores mostrassem seu descontentamento através da queima de pneus no meio da rua, nessa esquina. A Figura 01 abaixo mostra a localização da área alagada.

Figura 01 – Localização da área afetada no bairro Uberaba pelo excesso de chuvas ocorridas no período de 06 08/06/06/14

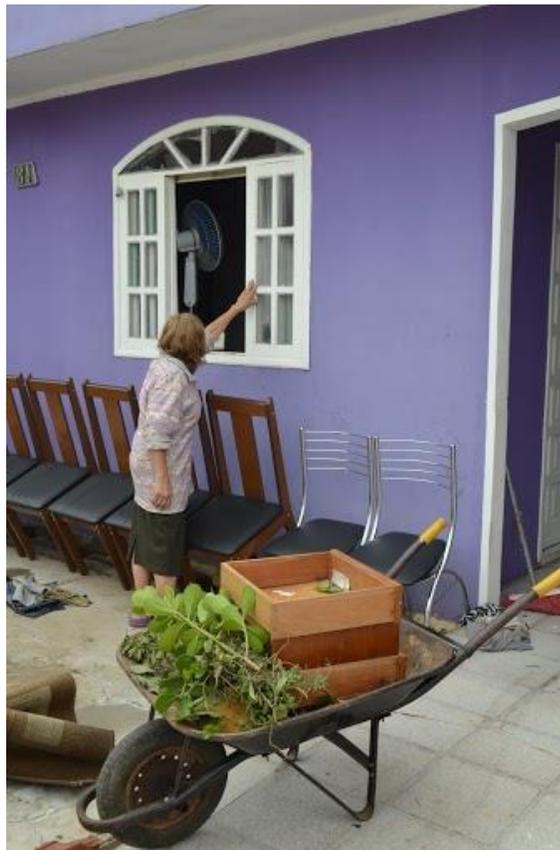
**Rua Odorico José Chiamulera**, onde foram entrevistados alguns moradores que alegaram nunca ter presenciado uma enchente daquelas proporções. Informaram que a água atingiu níveis de 1,30 m, Na casa 81 (residência da Sra.Tereza Aparecida Delgado), onde moram 5 pessoas, a Sra. Luzia, a idosa matriarca da família (Figura 02), informou que foi surpreendida pela água que chegou com tanta rapidez que não deu tempo de salvar nenhum pertence.

Figura 02: Sra. Luiza, moradora do nº 81 da R. Odorico José Chiamulera da Vila Barigui (CIC), aponta para o local onde afirma ter chegado o nível d'água.

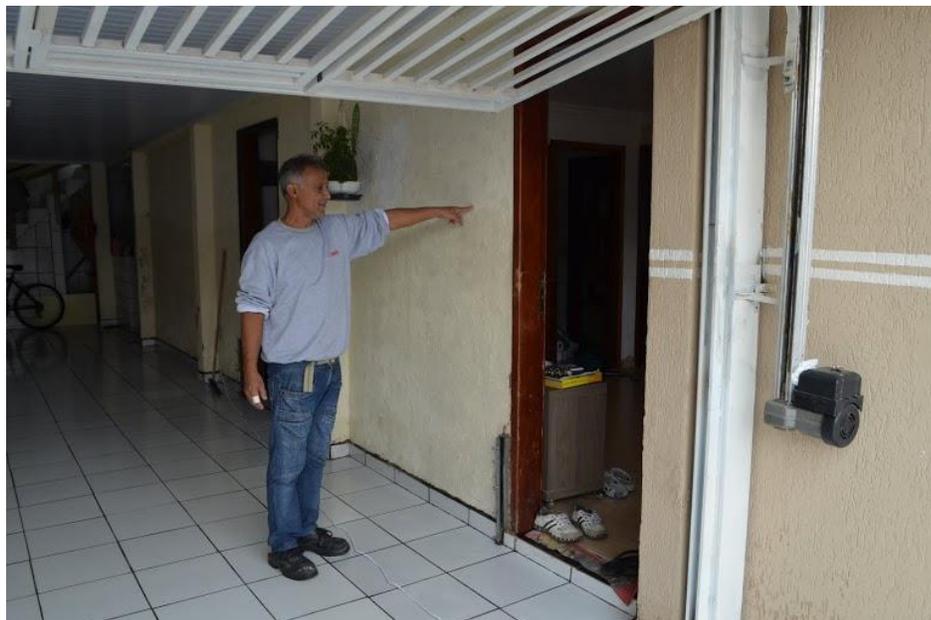
O morador da casa do nº 93, Sr. Gérson Gaspar Santana, mostra que a água chegou a atingir a marca de 1,60 m na sua residência e que, por volta das 6 horas da manhã já havia entrado água em casa. Há de se considerar que casa desse morador é rebaixada em relação ao nível da rua em aproximadamente 30 cm, e que dispõe de uma barreira de proteção nas portas contra alagamentos, haja vista que a área já é comprometida com problemas dessa natureza. Segundo o morador, nos eventos pluviométricos mais críticos que presenciou em anos anteriores, o nível d'água jamais havia atingido marcas superiores a 50 cm a partir do piso de sua garagem.

Figura 03: Sr. Gérson Gaspar Santana moradora do nº 93 da R. Odorico José Chiamulera da Vila Barigui, na Cidade Industrial de Curitiba

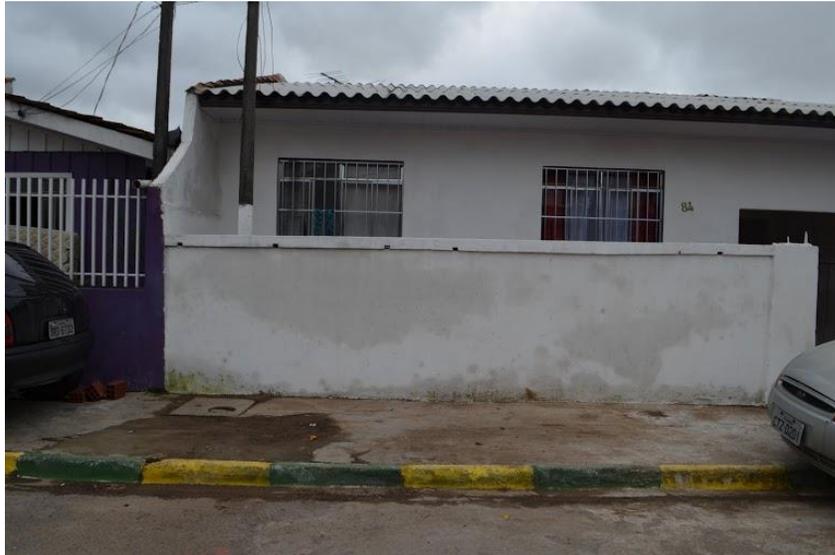
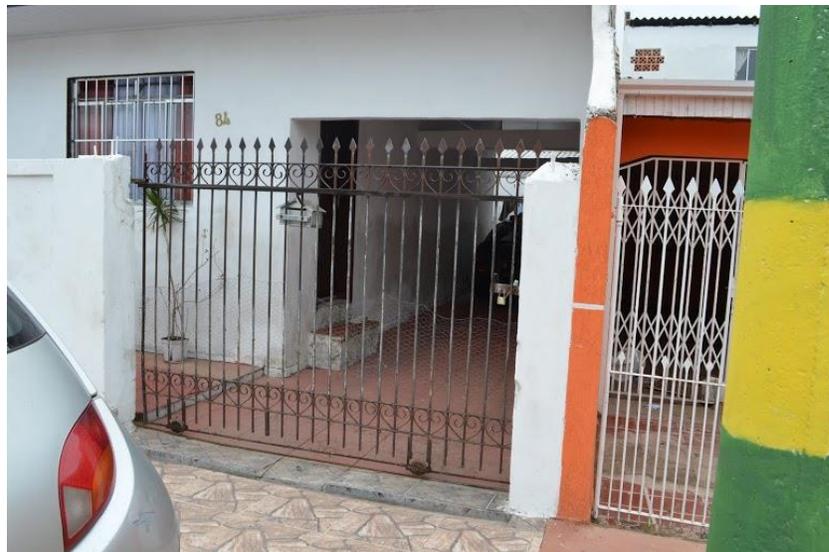
todo debaixo da água. Morador na vilahá mais de 21 anos, ele afirma que já passou por duas ou três ocorrências de inundação, e que em nenhuma dessas ocasiões tal volume de água chegou a se acumular, e que o maior nível registrado há três anos não chegou a 50 cm. Na Figura 4 observam-se algumas das tantas casas atingidas pela inundação nessa rua.

Figura 04: Casa atingidas pela inundação ainda revela a altura do nível d'água atingido na Vila Barigui, na Cidade Industrial de Curitiba

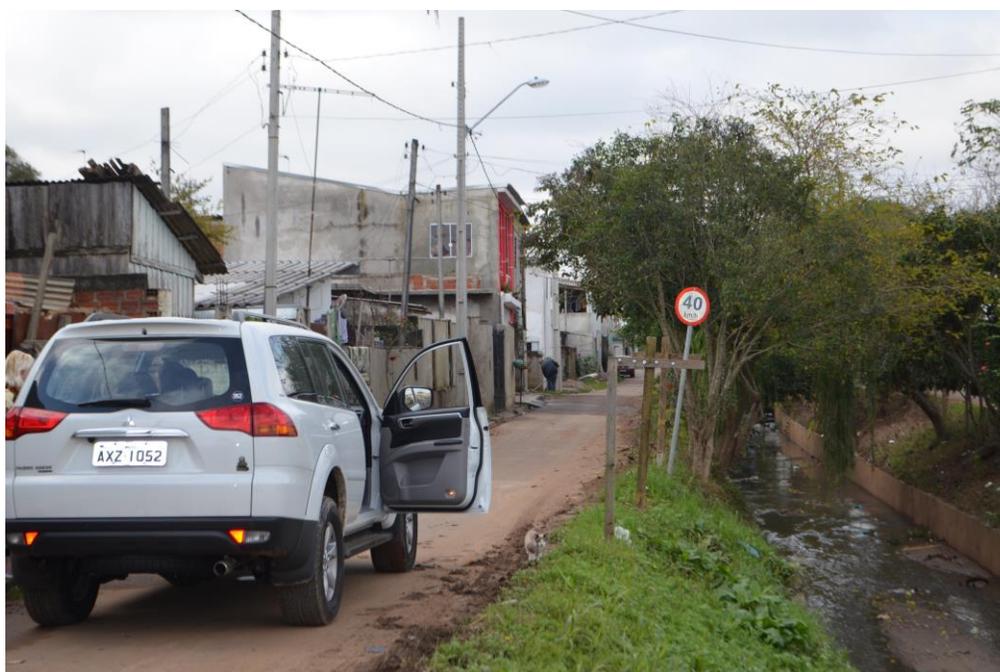
Na Vila Nossa Senhora Aparecida, o córrego utilizado para despejo de esgoto, localizado na Rua João Rafael Machado (Figura 05), subiu e contaminou as casas. A moradora Sra. Cleonice Sanches Peres relata que o nível de água com dejetos subiu a 1,5 m. Outros moradores carentes, como o caso da Sra. Rosalina Ilga Rodrigues, relatam que perderam o pouco que possuíam

Figura 05: Córrego da rua João Rafael Machado da Nossa Senhora Aparecida, na CIC.

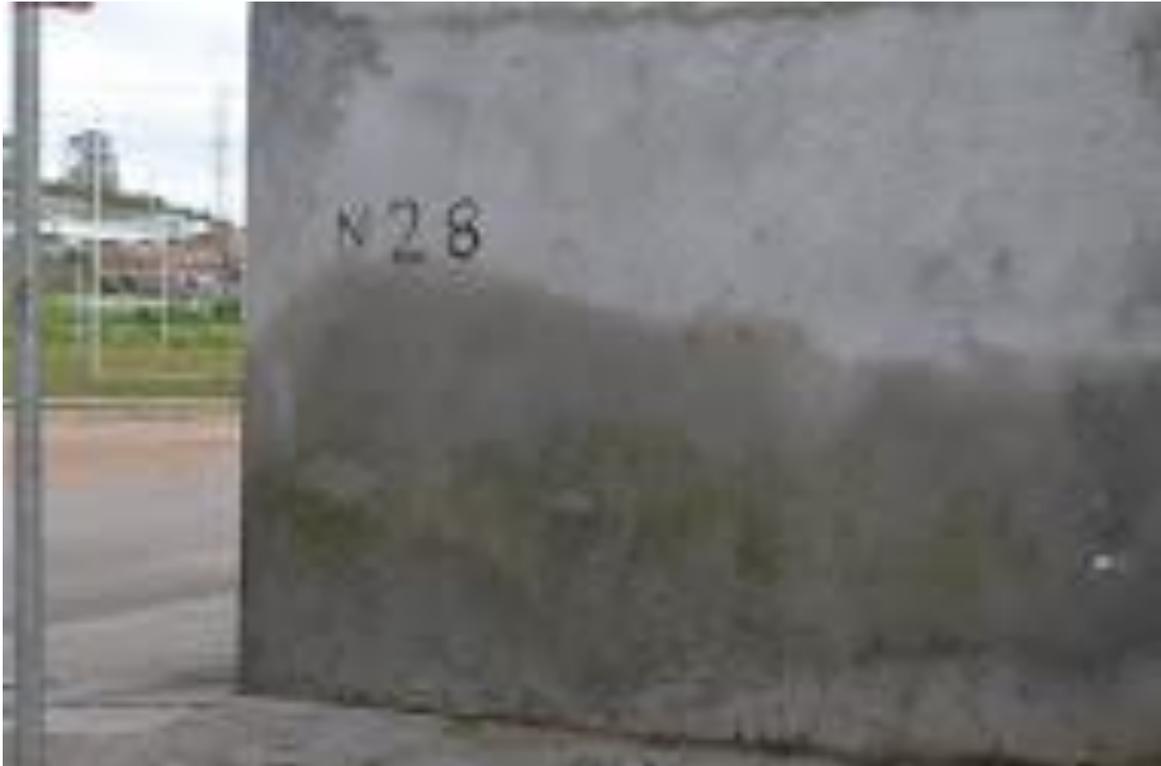
Ainda na Vila Nossa Senhora Aparecida, foram registradas inundações nas ruas Romão Wachowicz e Prof. Oscar Sanches Monteiro, conforme exibe a marca de água em muro de casa na Figura 06.

Figura 06: Esquina das ruas João Wachowicz e Prof. Oscar Sanches Monteiro, na CIC.
