Relatório 01 - Avaliação das áreas visitadas em Tomazina e Pinhalão - PR

Início da missão: 10/02/2010

Data deste relatório: 10/02/2010

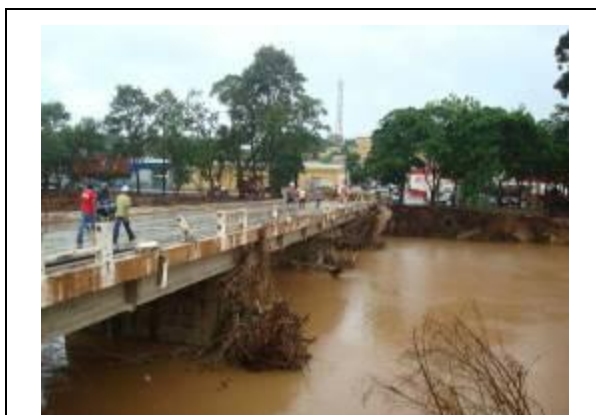
Figura 1 – Ponte atingida

A figura 01 representa o principal acesso ao outro lado da cidade, que está interditada, impedindo o acesso de veículos, a alternativa de acesso se dá através de um retorno de aproximadamente 100 km.

O exercito irá construir uma ponte provisória até a restauração da ponte atingida.

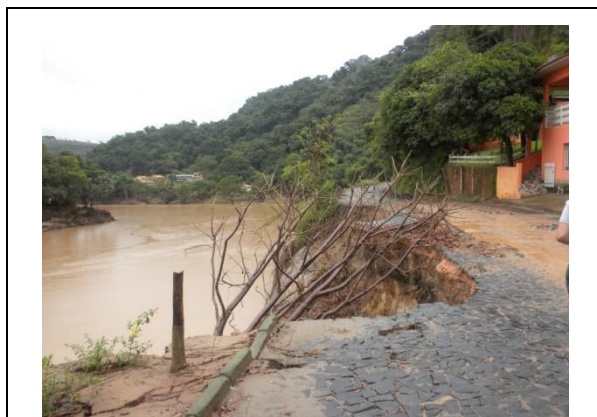
Figura 2 – Estrada de acesso ao Jardim Santo Antônio

Em alguns pontos, cerca de 20 metros de largura das estradas foram destruídos. Presença de fendas no solo indicando movimentação do terreno. Esta estrada é o único acesso ao Jardim Santo Antônio e algumas propriedades rurais.

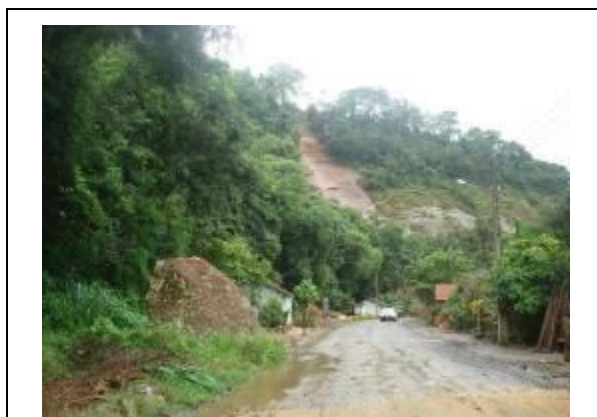
Figura 3 – Escorregamento de camada superficial em área íngreme

Área íngreme, com solo pouco espesso sobre arenitos friáveis, com destruição de uma casa ferindo duas pessoas. Associado ao escorregamento é possível verificar ausência de sistema de drenagem da estrada, ocupação em área íngreme, com presença de blocos rolados e rachaduras na calçada e fendas no solo, indicando movimentação.

4. A partir dos estudos realizados planejar a ocupação e desocupação dos terrenos.
5. Implantar obras de estabilização ou promover a desocupação das casas na estrada de acesso ao Jardim Santo Antonio.

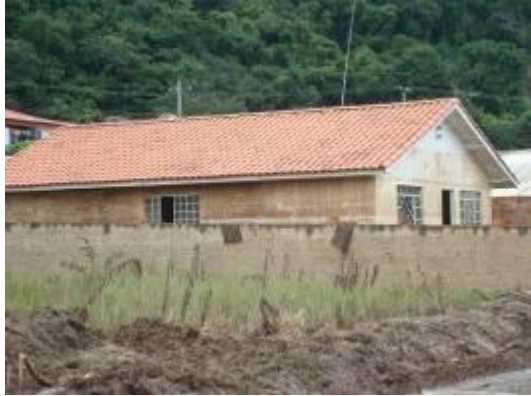
Figura 4 – Casa atingida por inundação

O processo de inundação depositou grande quantidade de areia e entulhos nas áreas atingidas (figura 4).

Área atingida por inundação do Rio Cinzas e de seu afluente (“Córrego do Vitão”)

6. Desocupação de casas localizadas no Jardim Santo Antonio afetadas pela inundação
7. Recuperação da área de preservação permanente e verificar a viabilidade de criação de áreas de lazer no entorno do leito do rio.

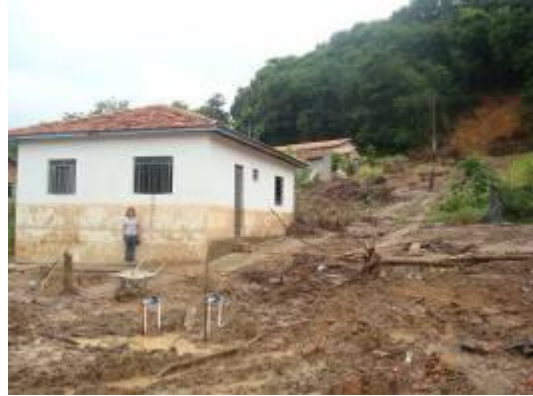
Figura 5 - Casa atingida por inundação e escorregamento

Algumas casas também foram atingidas por escorregamentos. A figura 5, mostra uma casa que foi atingida pela inundação e pelo escorregamento, com acúmulo de solo, rochas e árvores nos fundos da casa.

Presença de árvores inclinadas na encosta.

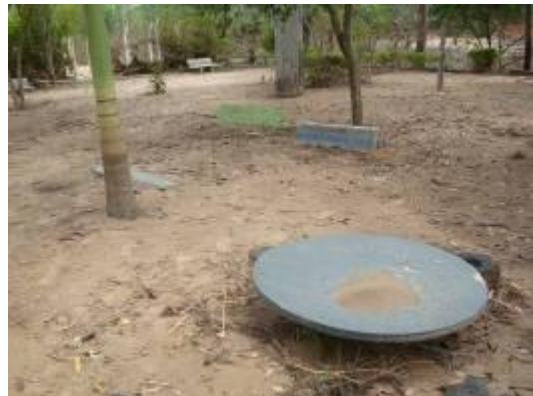
Figura 7 – Parque nas margens do rio Cinzas com depósito de sedimentos arenosos

Na área do entorno atingida teve deposição de sedimentos arenosos (Parque Aquático).

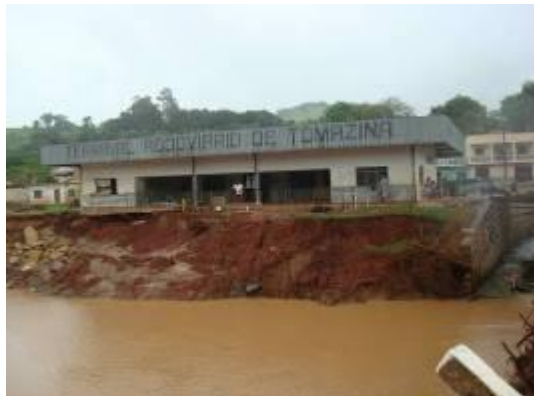
Figura 8 – Rodoviária

Área urbana atingida pela inundação, com destaque para a ocupação de área de APP. A rodoviária foi construída nas margens do rio Cinzas e foi coberta com cerca de 2 metros de água, fato que também foi verificado no Batalhão de Polícia Militar, casas, indústrias, lojas e mercado.

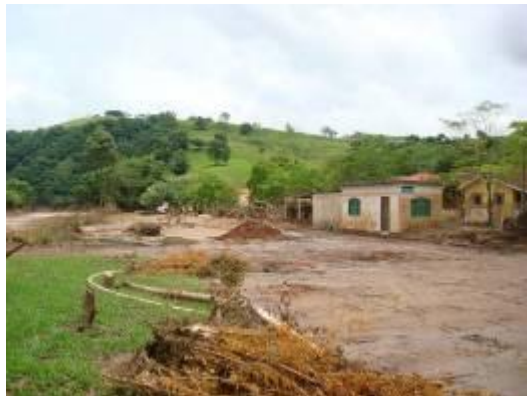
Figura 9 – Viveiro Municipal

O Programa Mata Ciliar estava em implantação, desde 2006 e incentivava a recuperação de matas ciliares. A inundação destruiu grande parte das espécies plantadas, e também destruiu as mudas que estavam sendo cultivadas no viveiro municipal.

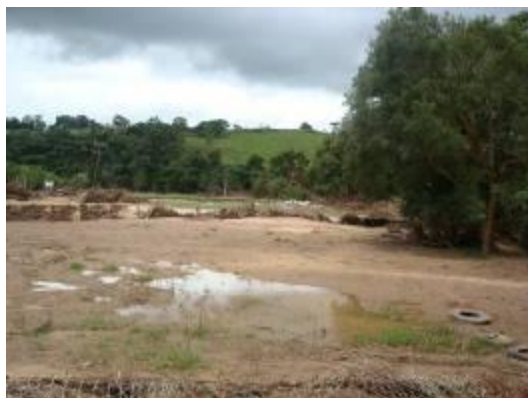
Figura 12 – Meandro do Rio Cinzas

A área atingida localiza-se no interior de um meandro, dentro de área de APP, que durante a inundação foi totalmente submerso.

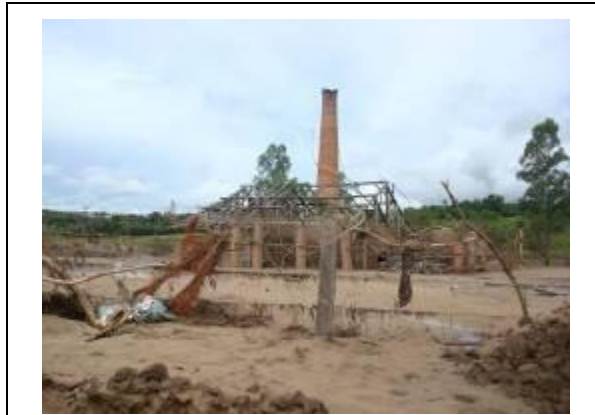
Figura 13 – Olaria

O bairro Serraria, localizado na região rural, também sofreu prejuízo, com perda de criação e a destruição de uma Serraria com mais de 100 anos e de uma olaria, ambos próximos as margens do Rio Cinzas.

Na área houve o acúmulo de areia, soterrando parcialmente as construções.

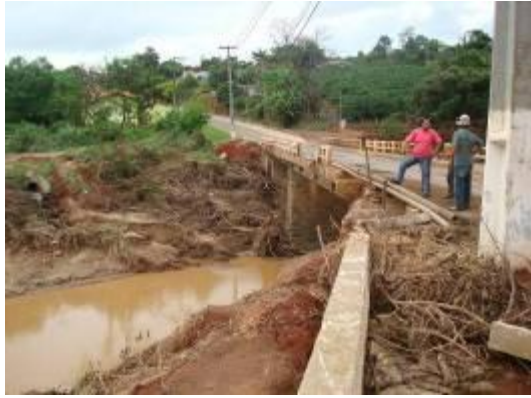
Figura 14 – Ponte sobre o rio Pinhalão

O Município de Pinhalão é banhado pelo rio de mesmo nome e teve seu nível elevado no final de janeiro de 2010 atingindo as casas na margem do rio e pontes.
