CENACID

**Centro de Apoio
Científico em Desastres**

**Relatório 01 - Avaliação de áreas atingidas por ventos de forte
intensidade em Itaperuçu e Rio Branco do Sul – Paraná**

Data deste relatório: 06/dez/2018

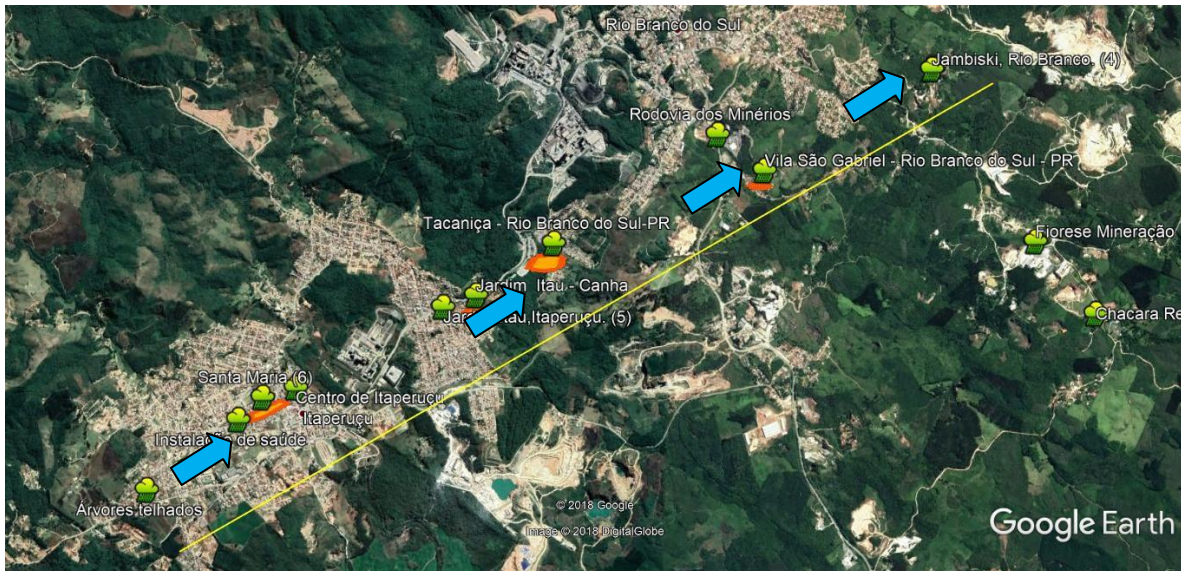
São apresentadas a seguir as áreas atingidas e avaliadas pelos integrantes do CENACID, em ordem de SE para NE, a mesma orientação principal dos ventos fortes, estimados como de categoria 8/9 com rajadas de categoria 10 na escala de Beaufort.

Figura 1 – Imagem de satélite mostrando as áreas atingidas, polígonos nas regiões onde ocorreu impacto mais intenso, e linha indicando o alinhamento geral SW-NE da faixa atingida pelos ventos de categoria 8/9 com rajadas de categoria 10 na escala de Beaufort. As setas azuis indicam a orientação geral do vento conforme indicadores predominantes em cada local.

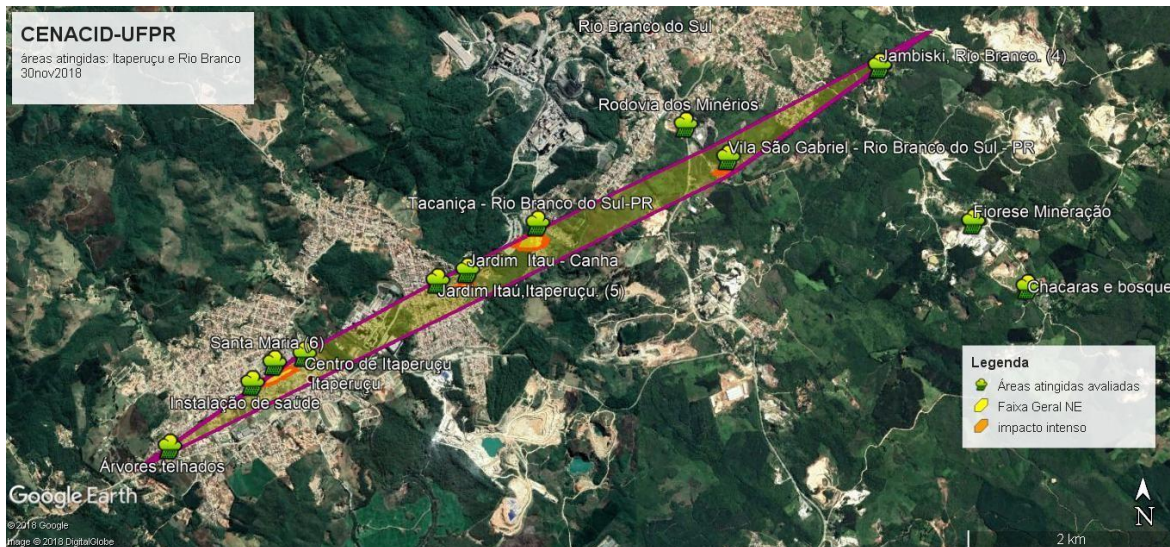
Figura 16 – Imagem de satélite indicando esquematicamente a faixa atingida pelos ventos mais fortes que geraram perdas e danos significativos.

- Os ventos tiveram forte intensidade provavelmente atingindo em alguns locais velocidade superior a 120km/h a ponto de provocarem a queda de árvores inteiras, quebra de copas, derrubada de muros de alvenaria, e raramente derrubando edificações com estrutura mais resistente.

- O conjunto da área afetada possui forma retilínea alongada praticamente perfeita, com extensão superior a 8km (figura 16). Este padrão é incomum em tornados que normalmente apresentam a área atingida com forma circular.
