**Avaliação de áreas visitadas com subsidências e colapsos em
região de processos cársticos e exploração de aquíferos no
município de Colombo - Paraná**

Relatório 01

Renato Eugenio de Lima

29/07/2020

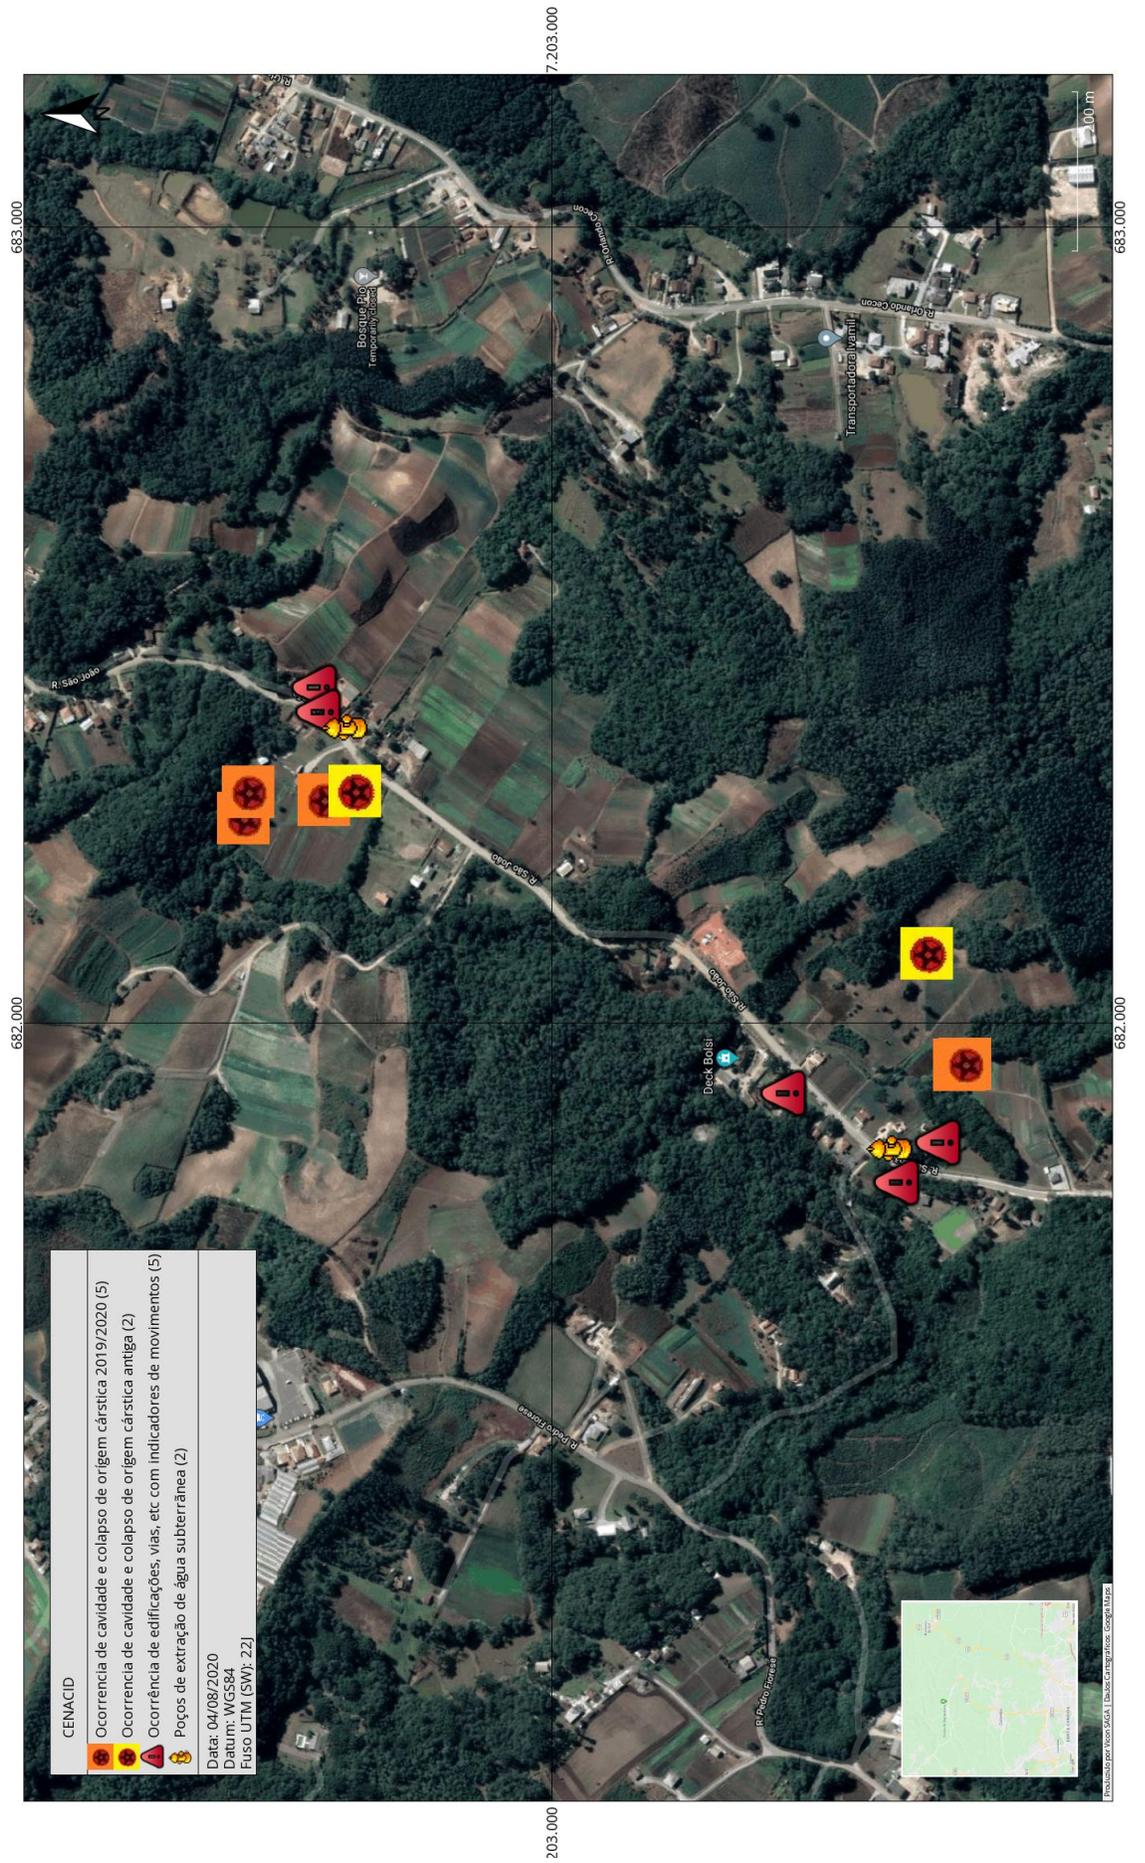
Figura 1- Imagem Vicon com registros obtidos pelo CENACID na área de ocorrência dos processos geológicos perigosos (Águas Fervidas, Colombo-PR).

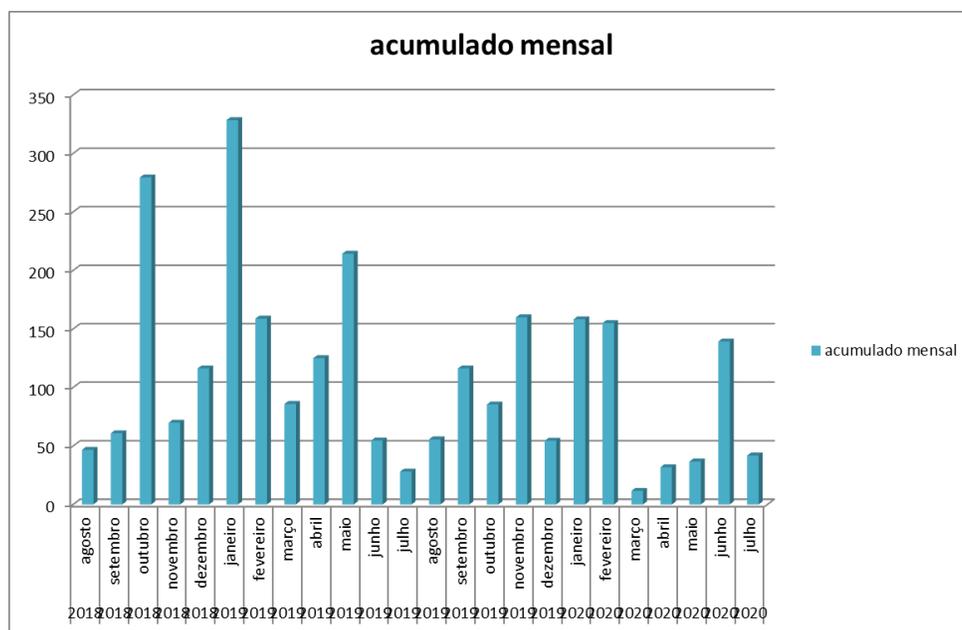
Segue o gráfico de precipitações mensais acumuladas dos últimos 24 meses, com base na estação do CEMADEN instalado no Morro da Cruz, indicando que a partir de outubro houve uma significativa redução nos acumulados pluviométricos mensais (figuras 6e7).

Figura 6- Histograma de acumulados mensais de chuva (estação Morro da Cruz-Cemaden)

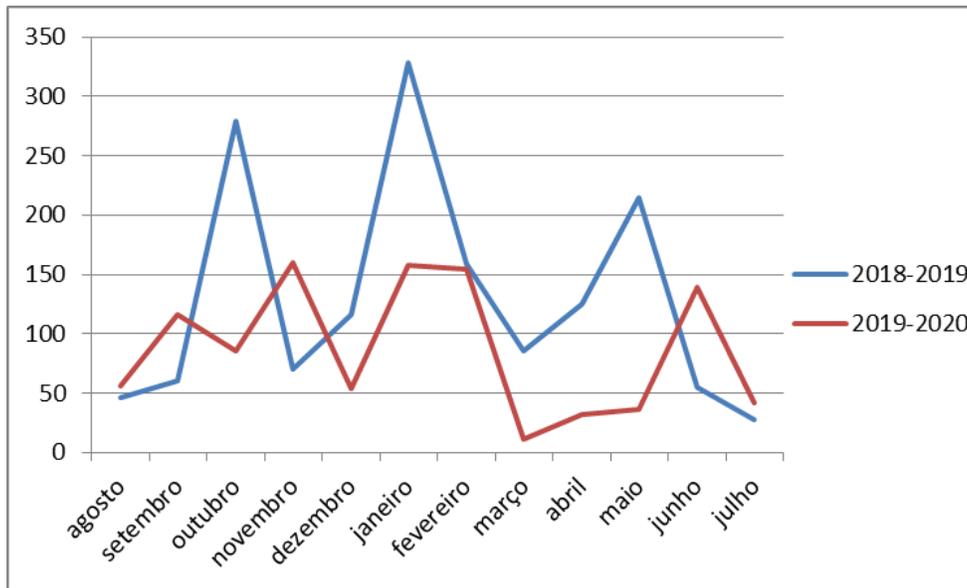
Figura 7- Comparativo acumulados mensais últimos 12 meses X 12 meses anteriores (estação Mmorro da Cruz-Cemaden)

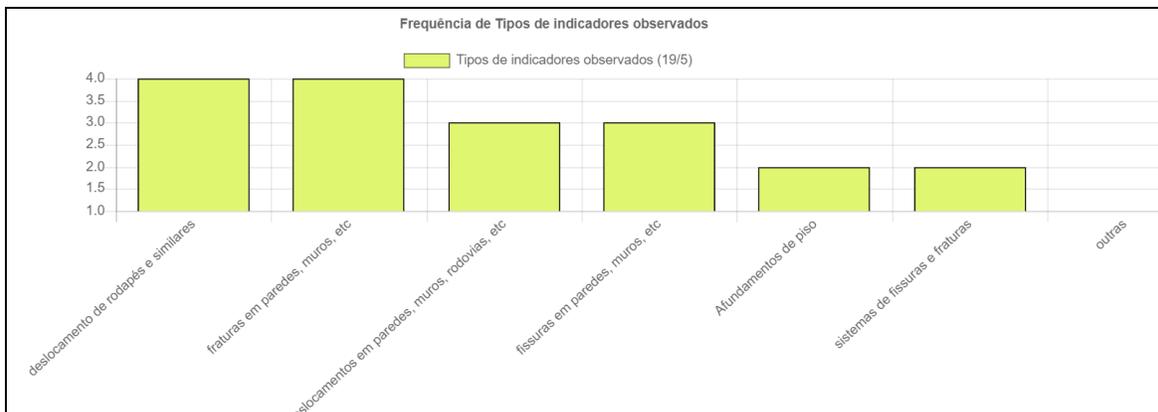
Figura 8- Frequência de tipos de indicadores observados em estruturas danificadas (casas, vias) analisadas na região "Águas Fervidas" (total de observações=19).

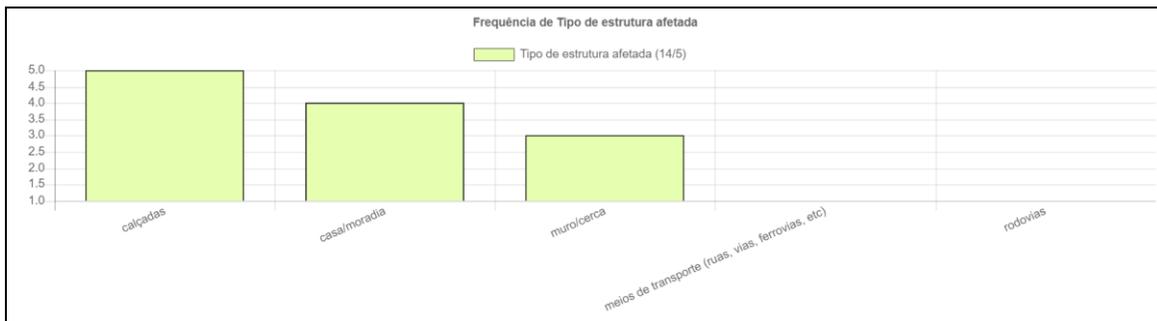
Figura 9- Frequência do tipo de estrutura afetada por processos perigosos que afetaram áreas edificadas (total de observações=14).

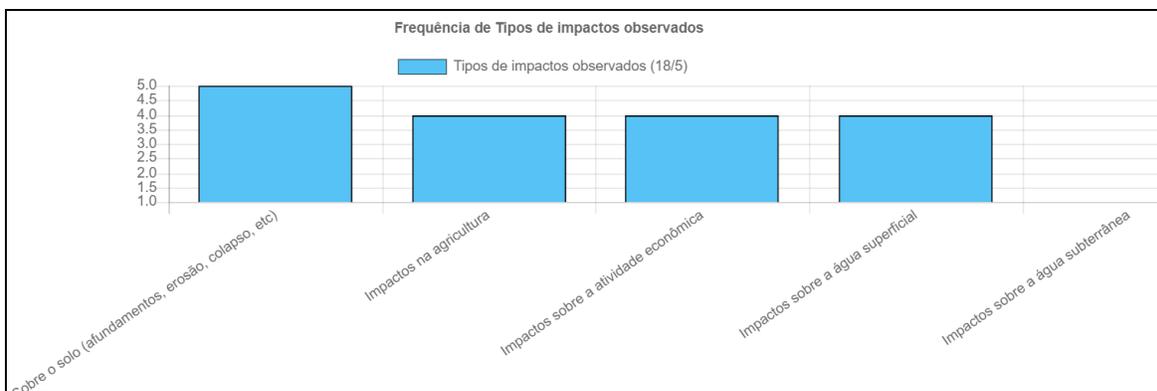
Figura 10- Frequência dos tipos de impactos observados nos locais não edificadas com dolinas formadas recentemente, sem considerar a magnitude dos impactos (total de observações=18).
