Estudos sobre a inundação relâmpago ocorrida em 02 de março de 2021 no Córrego Alto Boqueirão no município de Curitiba – Paraná

Relatório 01

Renato Eugenio de Lima
André Luiz Tonso Fabiani
18/05/2021

Data da missão: 03-04-09/março de 2021 – estudos em março-abril2021

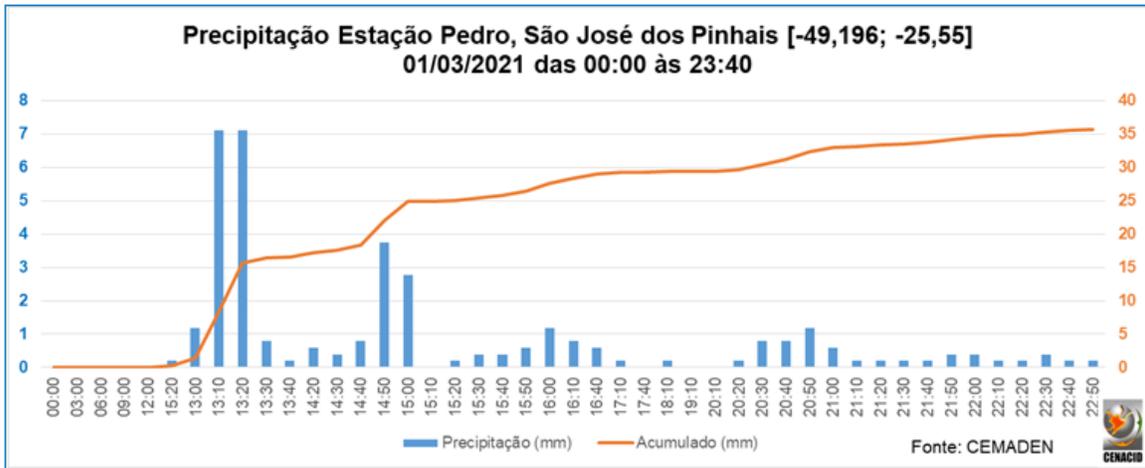
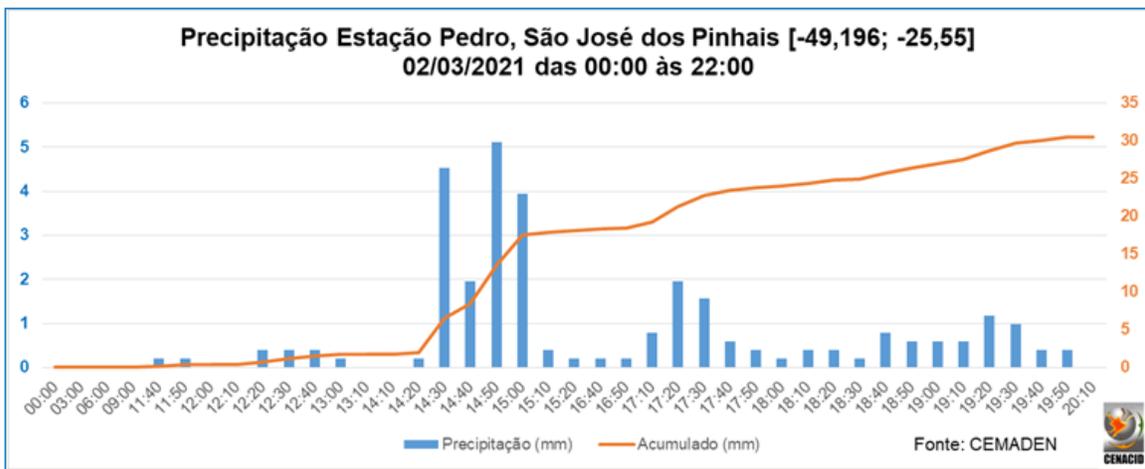
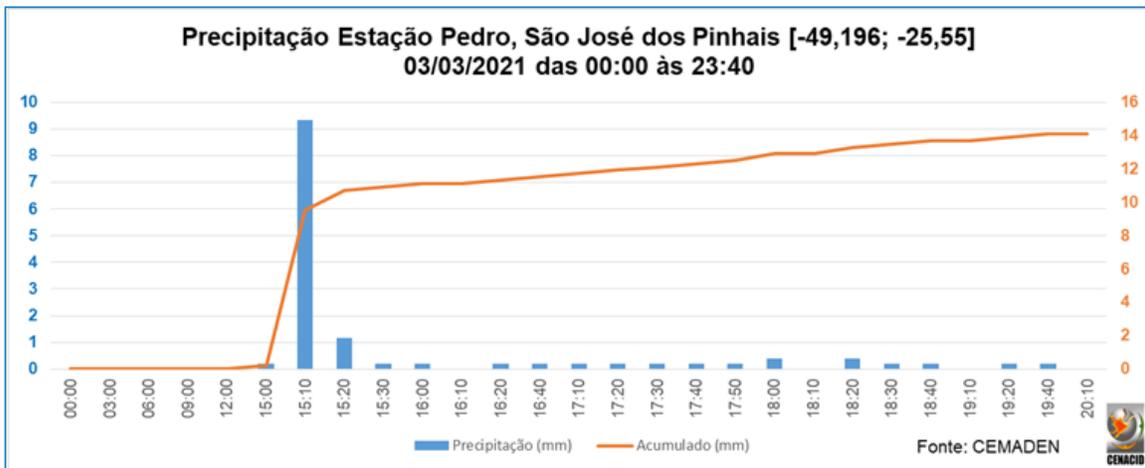
Observa-se nos dados pluviométricos (Fig. 12 a, b e c) que no dia 02 de março a precipitação mais intensa se iniciou às 14:20h, e persistiu por mais de meia hora com intensidade. Neste momento a precipitação alcançou perto de 18mm acumulados no dia, sendo que choveu 15mm em 40 minutos a partir das 14:20h. Este episódio foi o deflagrador da inundação que afetou a comunidade.

Nos dias anterior e posterior ao processo perigoso, não ocorreu transbordamento do canal do Córrego Alto Boqueirão, mas a precipitação de 14mm em 40min no dia 01 de março pode ter contribuído para o “encharcamento” dos terrenos. No dia posterior à enchente (03mar) às 15:20h, com registro na Estação São Pedro de 9,0mm de chuva em 10min (Fig. 12c), a equipe do CENACID observou o nível a cerca de 20cm do limite de transbordar (ver figura 10).

Figura 12(a,b,c) - Dados pluviométricos da região afetada elaborados a partir das informações do CEMADEN (2021).

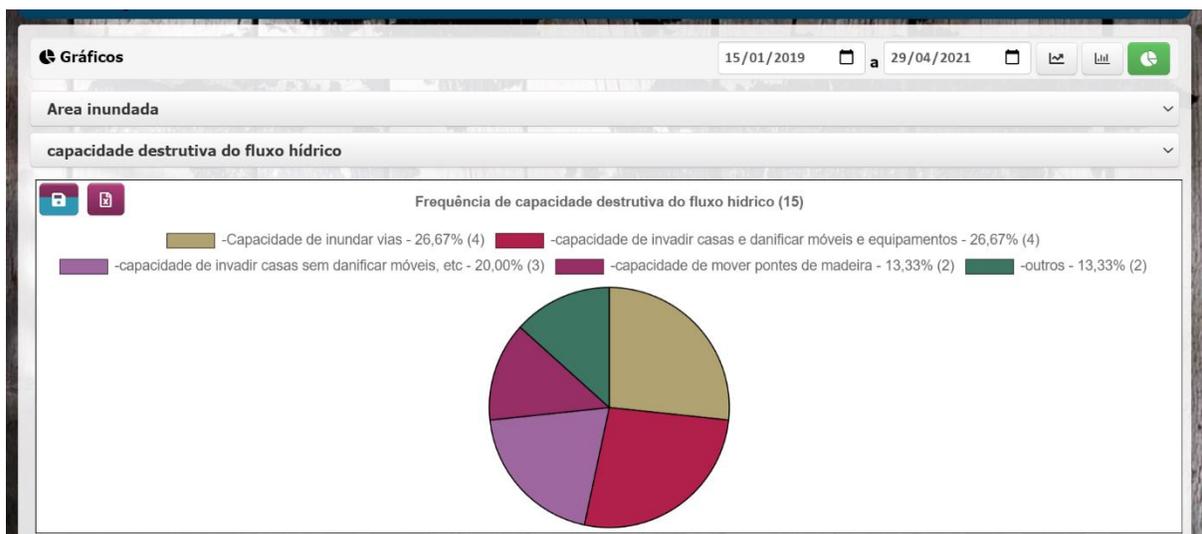
Foram identificadas várias características a respeito do processo perigoso que permitem avaliar suas características e seus impactos. Na figura 14 pode ser observada uma classificação da frequência das categorias de capacidade destrutiva propostas para este episódio neste local específico. Na figura 15 apresentamos a frequência dos

Figura 15- Gráfico de frequência de capacidade destrutiva observada na inundação de março 2021 no Córrego Alto Boqueirão (Vicon).

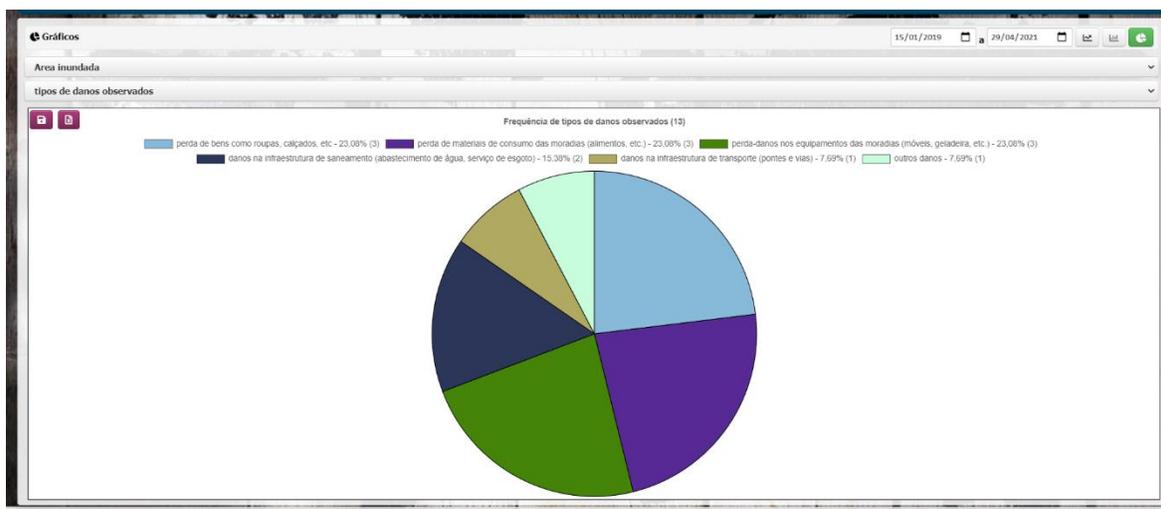
tipos de danos observados pela equipe neste evento, o que qualifica os impactos relacionados à capacidade destrutiva desta inundação.

Figura 16 - Gráfico de frequência dos tipos de danos observados neste evento no Córrego Alto Boqueirão.

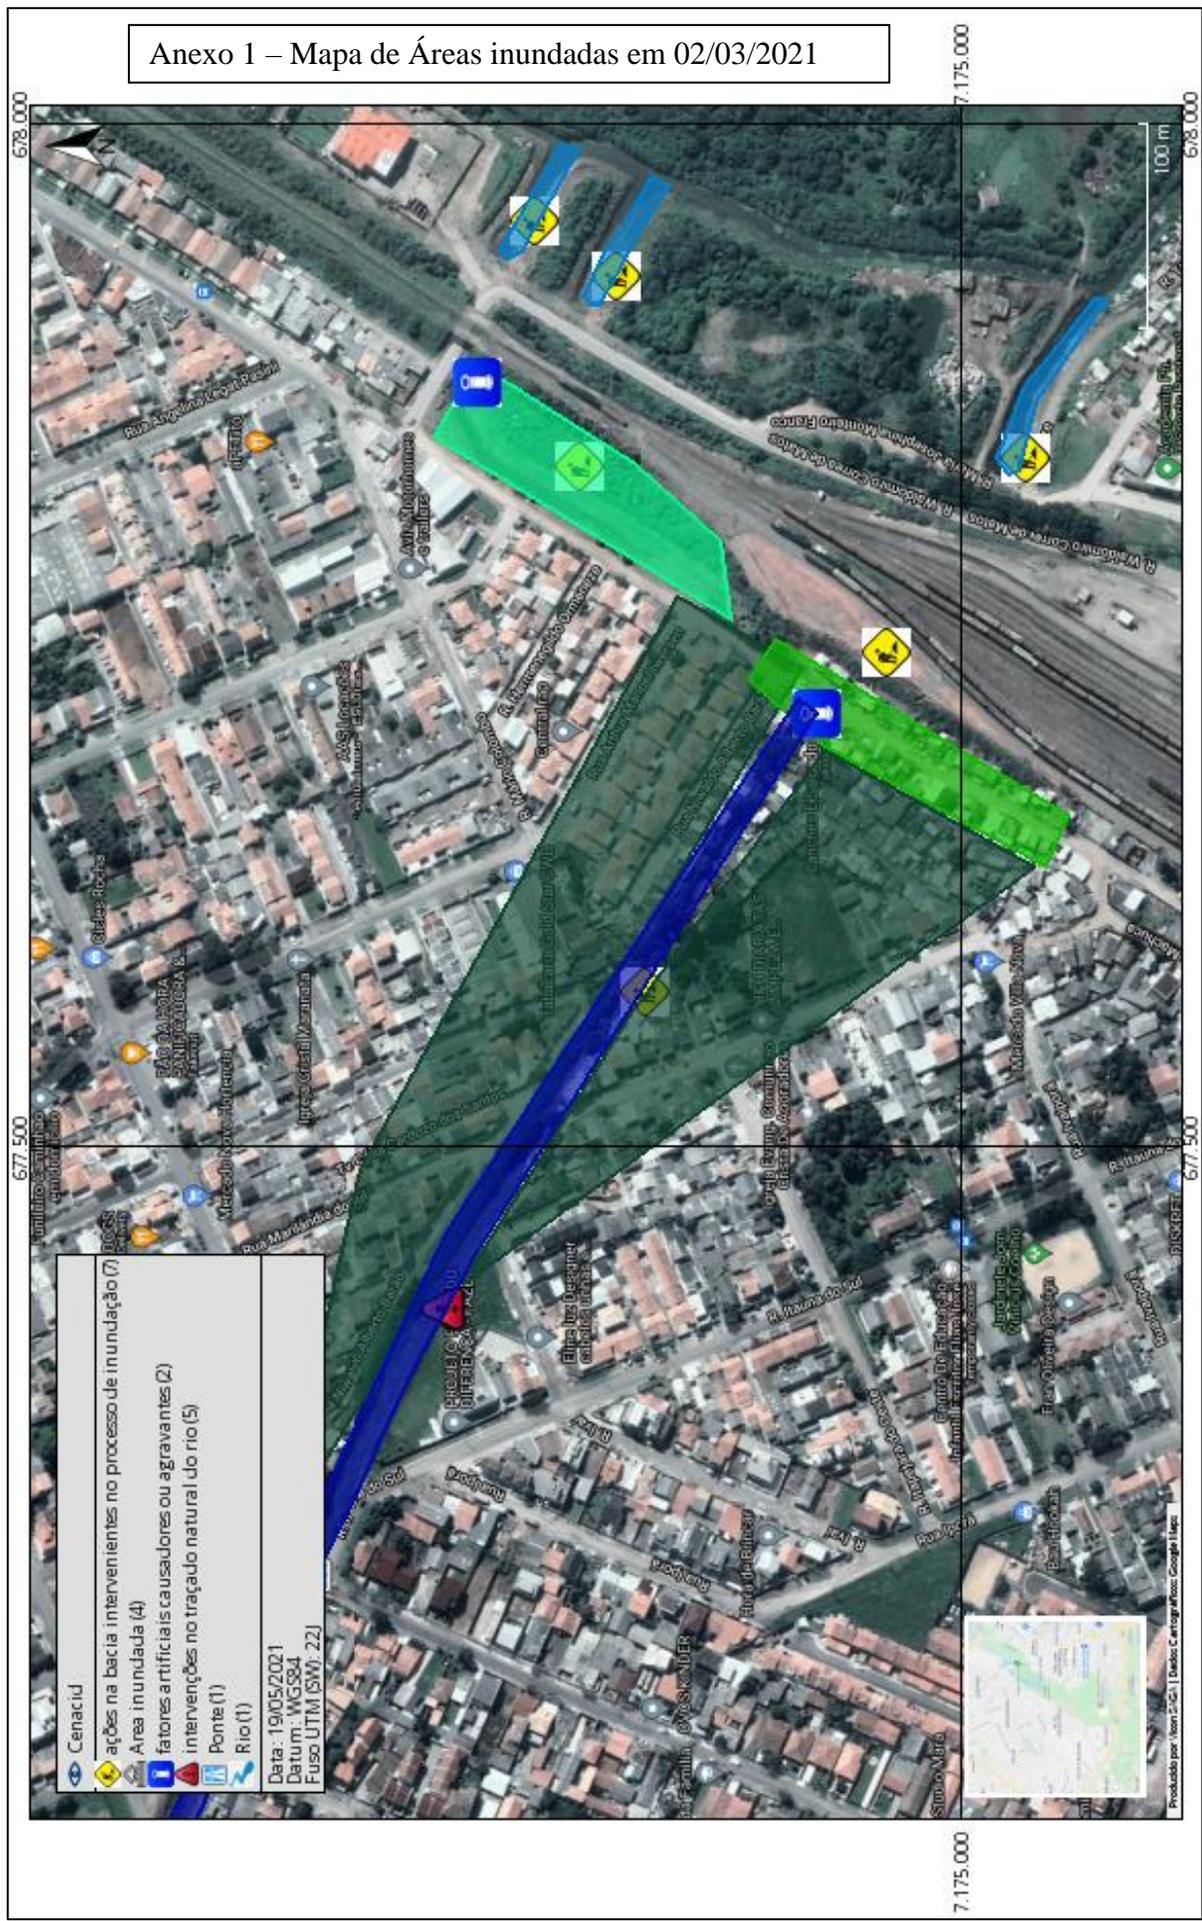
Anexo 1 – Mapa de Áreas inundadas em 02/03/2021

Cenaciu
	ações na bacia intervenientes no processo de inundação (7)
	Área inundada (4)
	fatores artificiais causadores ou agravantes (2)
	intervenções no traçado natural do rio (5)
	Ponte (1)
	Rio (1)
Data: 19/05/2021 Datum: WGS84 Fuso UTM (SM): 22J
